zum Nachweis des Brandverhaltens nach DIN 4102-1

Aktenzeichen: FLT 3621317

Probenmaterial: Einseitig beschichtetes Gewebe aus Polyester zur Verwendung als Vorhang oder zur Dekoration, vom Auftraggeber bezeichnet als "Athos".
(Einzelheiten siehe Blatt 2)

Prüfgegenstand des Auftrages: Prüfung auf Schwerentflammbarkeit
(Baustoffklasse B1) nach DIN 4102-1

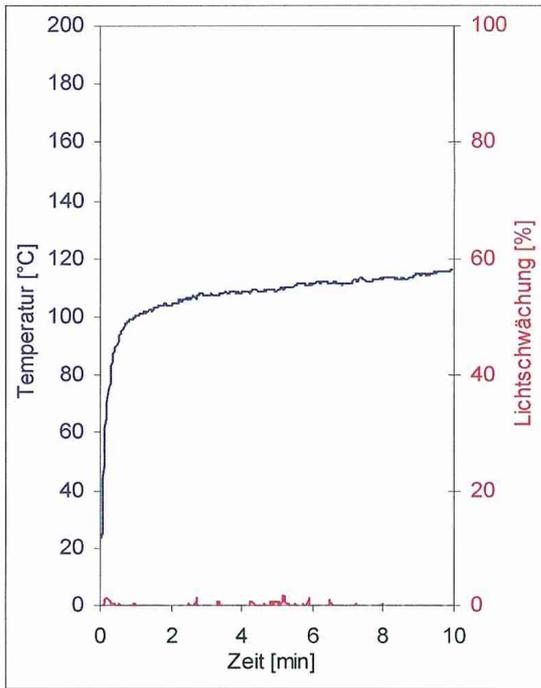
Probekörper A

Bild 1
Zeitlicher Verlauf der Rauchgastemperatur
und der Rauchdichte

Ergebnisse der Brandschachtprüfung (Teil 2)						
Zeile Nr.		Messwerte Probekörper				Anforderungen
		A	B	C	D	
17	<u>Nachbrennen nach Versuchsende</u> Dauer min:s	Nein	Nein	Nein	Nein	
18	Brennend abfallende Probeteile					
19	Anzahl der Proben					
20	Probenvorderseite					
21	Probenrückseite					
21	Flammenlänge cm					
22	<u>Nachglimmen nach Versuchsende</u> Dauer min:s	Nein	Nein	Nein	Nein	
23	Anzahl der Proben					
24	<u>Ort des Auftretens:</u> untere Probenhälfte					
25	obere Probenhälfte					
26	Probenvorderseite					
27	Probenrückseite					
28	<u>Rauchdichte</u> ≤ 400 % min	0,13	3,95	2,31	1,16	
29	≥ 400 % min (sehr starke Rauchentwicklung)	./.	./.	./.	./.	
30	Diagramm in Bild Nr.	1	3	5	7	
31	<u>Restlängen</u> Einzelwerte cm	67 56 66 69	68 60 67 65	63 66 71 65	61 64 60 67	>0
32	Mittel der Einzelversuche cm	64	65	66	63	≥15
33	Foto des Probekörpers auf Bild Nr.	2	4	6	8	
34	<u>Rauchgastemperatur</u> Maximum des Mittelwertes °C	116	117	120	118	≤200

35	Zeitpunkt. ¹⁾ min:s	10:00	9:48	9:38	9:34	
36	Diagramm auf Bild Nr.	1	3	5	7	
37	<u>Bemerkungen:</u> Zeile 32: Auf Grund der verbliebenen Restlänge von > 45 cm konnte auf weitere Versuche verzichtet werden. (DIN 4102-16:2015-09, 5.2 b))

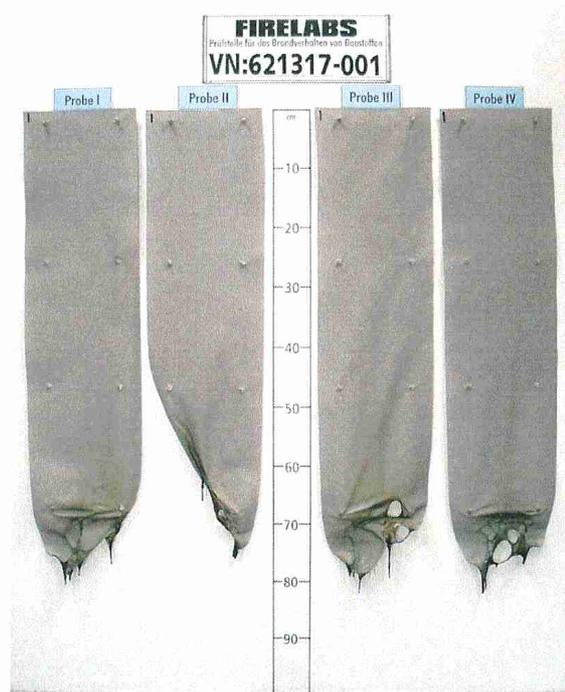
Bild 2
Aussehen des Probekörpers nach dem
Brandversuch

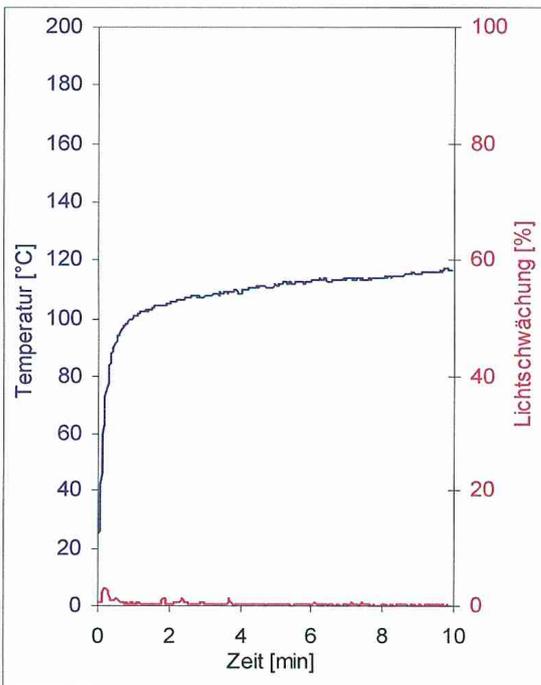
Probekörper B

Bild 3
Zeitlicher Verlauf der Rauchgastemperatur
und der Rauchdichte

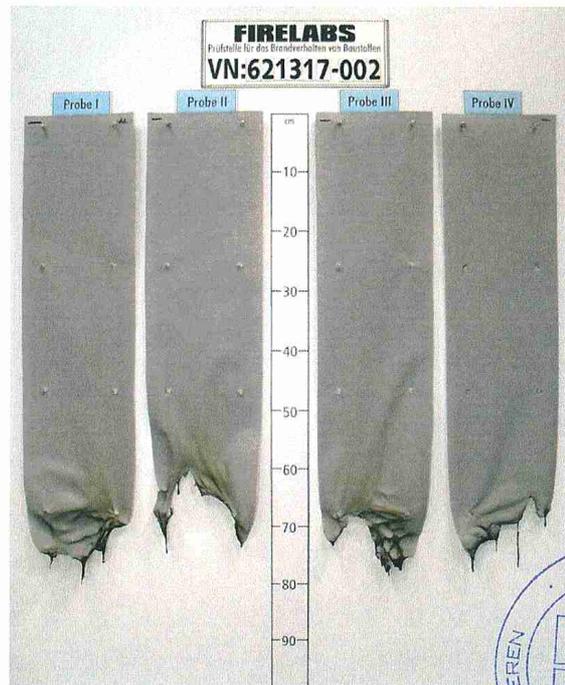
Bild 4
Aussehen des Probekörpers nach dem
Brandversuch (Probe 4: Rückseite)

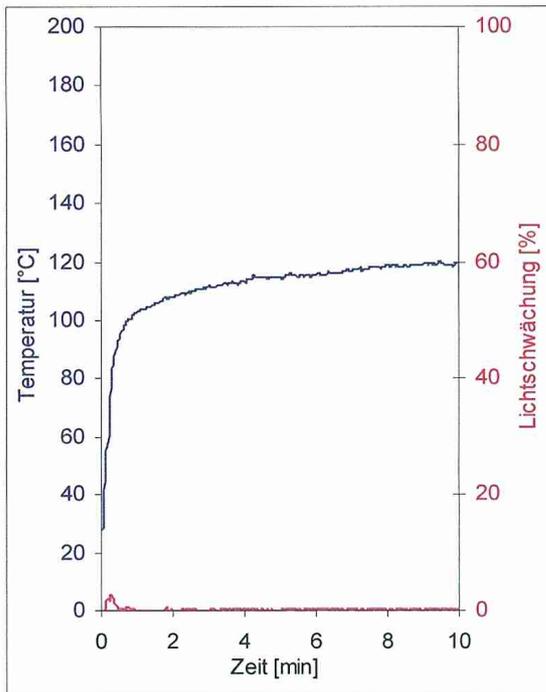
Probekörper C

Bild 5
Zeitlicher Verlauf der Rauchgastemperatur
und der Rauchdichte

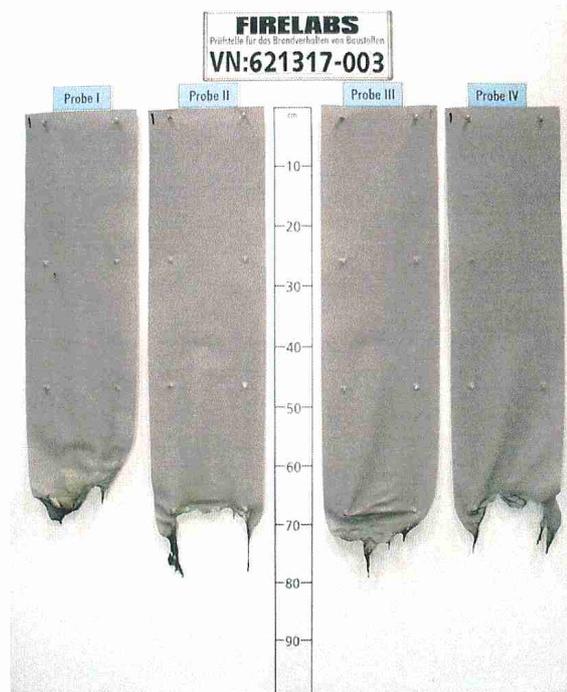
Bild 6
Aussehen des Probekörpers nach dem
Brandversuch

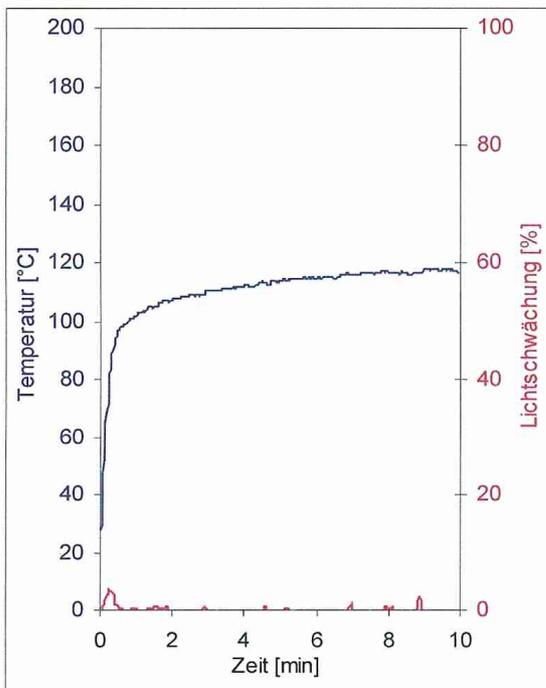
Probekörper D

Bild 7
Zeitlicher Verlauf der Rauchgastemperatur
und der Rauchdichte

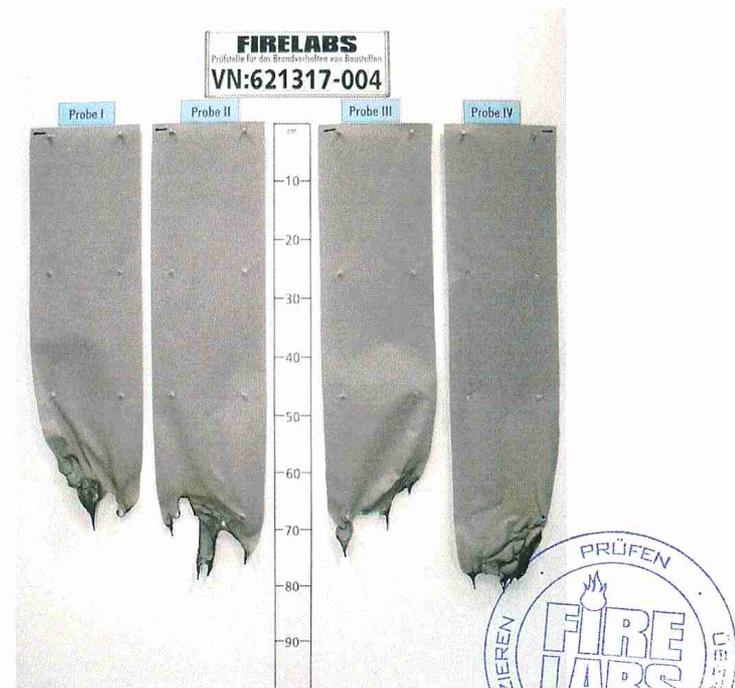
Bild 8
Aussehen des Probekörpers nach dem
Brandversuch (Probe 4: Rückseite)
