MFPA Leipzig GmbH

Prüfzeugnis Nr. PZ 3.1/18-435-1

Auftragssache: Prüfung auf Schwerentflammbarkeit (Baustoffklasse B1)
nach DIN 4102-1:1998-05

Gegenstand: Kunstleder „Waterborn“

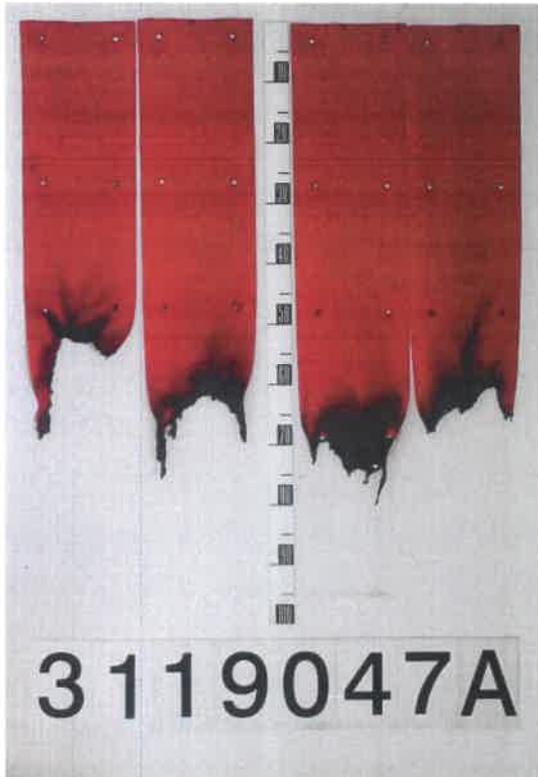
Foto 1: Schädigung der Brandschachtproben:
Probekörper A „Waterborn“

Probendicke: etwa 0,85 mm,
Flächenmasse: etwa 831 g/m²,
Farbe: Orange,
Proben aus Längsrichtung,
Beflammung der Vorderseite,
Probenanordnung freihängend.

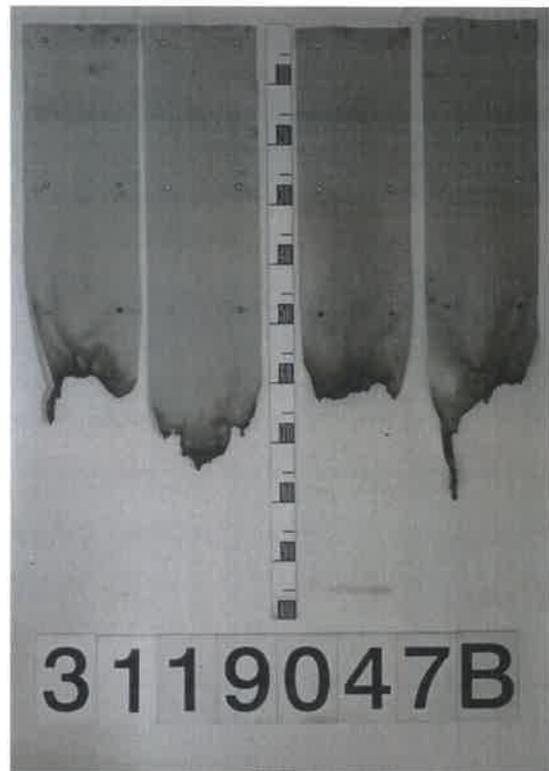
Foto 2: Schädigung der Brandschachtproben:
Probekörper B „Waterborn“

Probendicke: etwa 0,85 mm,
Flächenmasse: etwa 828 /m²,
Farbe: Hellgrau,
Proben aus Längsrichtung,
Beflammung der Vorderseite,
Probenanordnung freihängend.

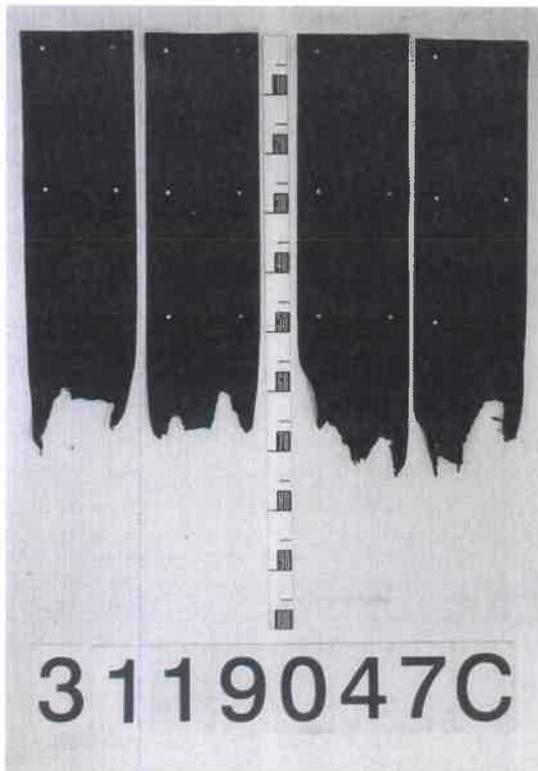
Foto 3: Schädigung der Brandschachtproben:
Probekörper C „Waterborn“

Probendicke: etwa 0,95 mm,
Flächenmasse: etwa 856 g/m²,
Farbe: Schwarz,
Proben aus Längsrichtung,
Beflammung der Vorderseite,
Probenanordnung freihängend.

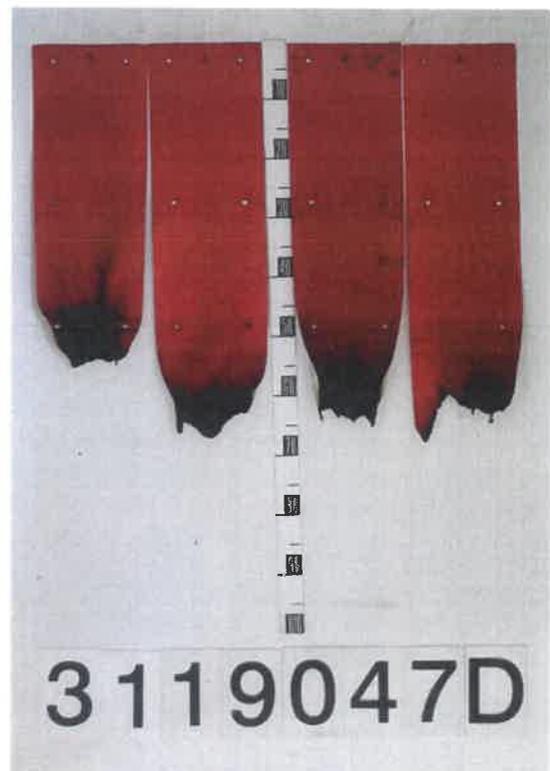
Foto 4: Schädigung der Brandschachtproben:
Probekörper D „Waterborn“

Probendicke: etwa 0,85 mm,
Flächenmasse: etwa 831 g/m²,
Farbe: Orange
Proben aus Querrichtung,
Beflammung der Vorderseite,
Probenanordnung freihängend

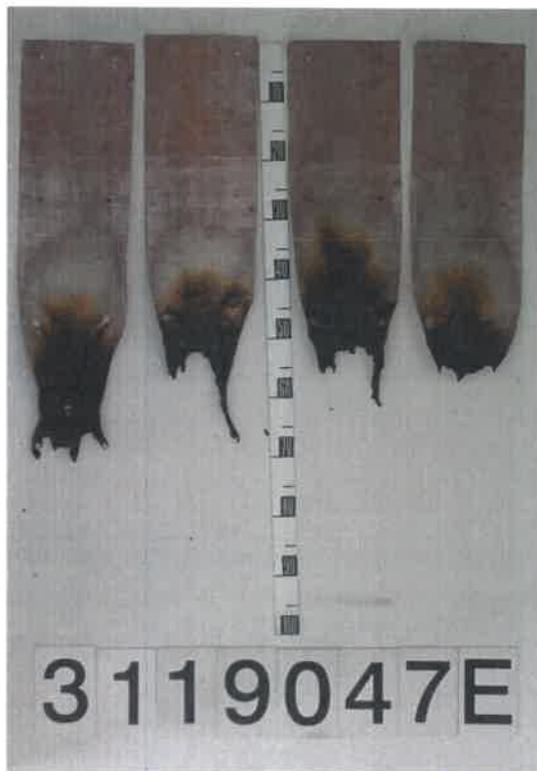
Foto 5: Schädigung der Brandschachtproben:
Probekörper E „Waterbom“

Probendicke: etwa 0,85 mm,
Flächenmasse: etwa 831 g/m²,
Farbe: Orange
Proben aus Querrichtung,
Beflammung der Rückseite,
Probenanordnung freihängend.

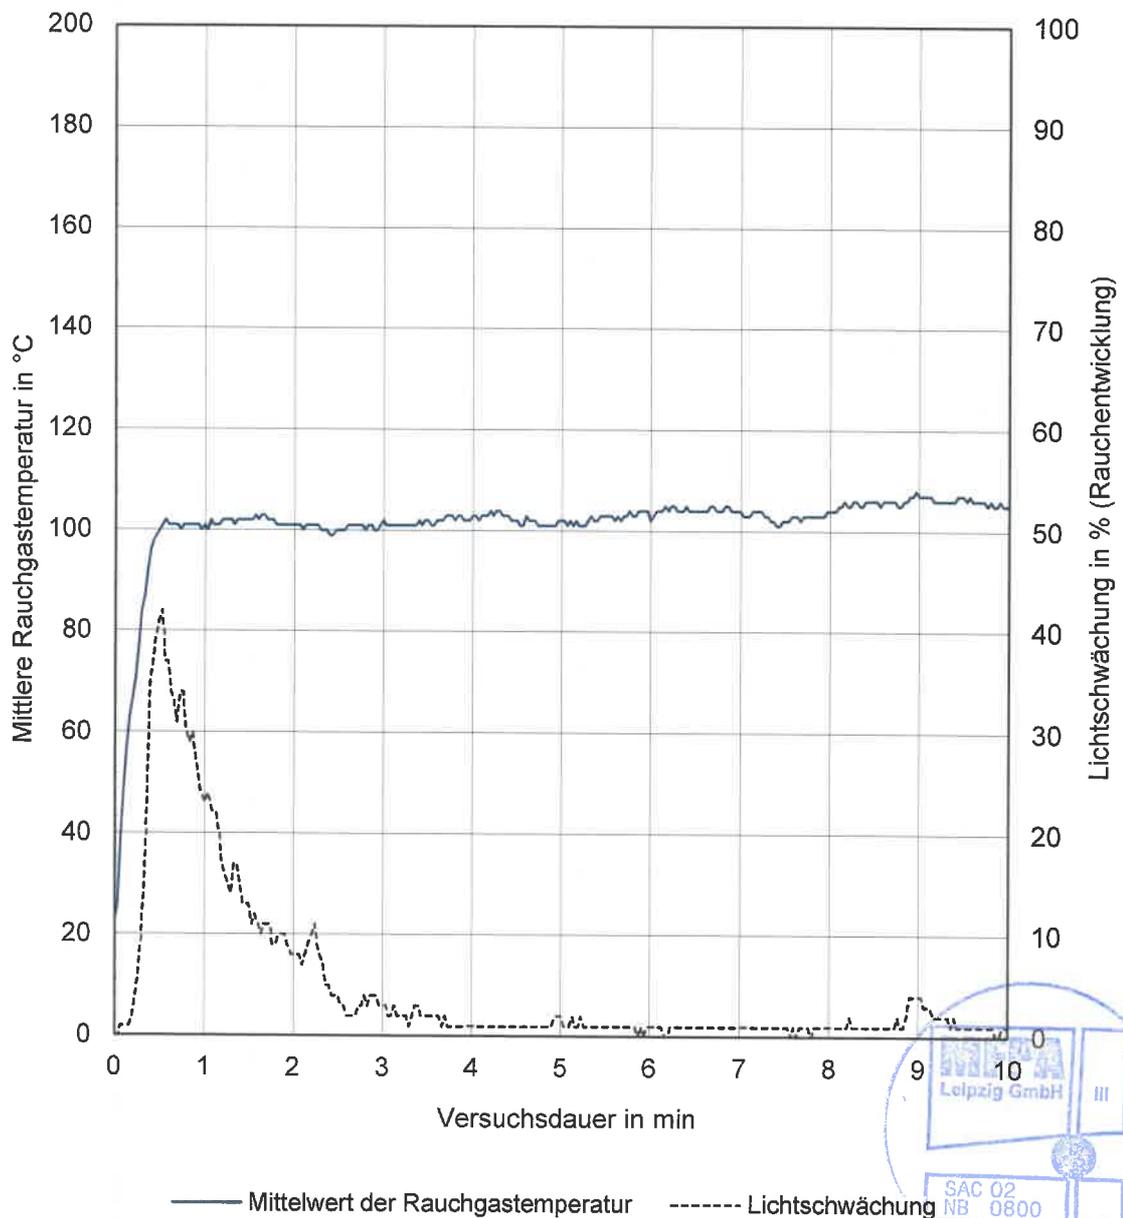
Brandschachtversuch am 14.3.2019

Rauchgastemperaturen und Rauchentwicklung

Probekörper A: Kunstleder „Waterborn“, Farbe: Rot
 Dicke: etwa 0,85 mm, Flächengewicht: etwa 831 g/m²
 Probenanordnung: freihängend, Proben aus Längsrichtung
 Beflammung der Vorderseite
 Versuch abgebrochen nach: ./.

Maximum der mittleren Rauchgastemperatur: 108°C nach 8:58 min:s
 Flächenintegral der Rauchdichte: 50 %min

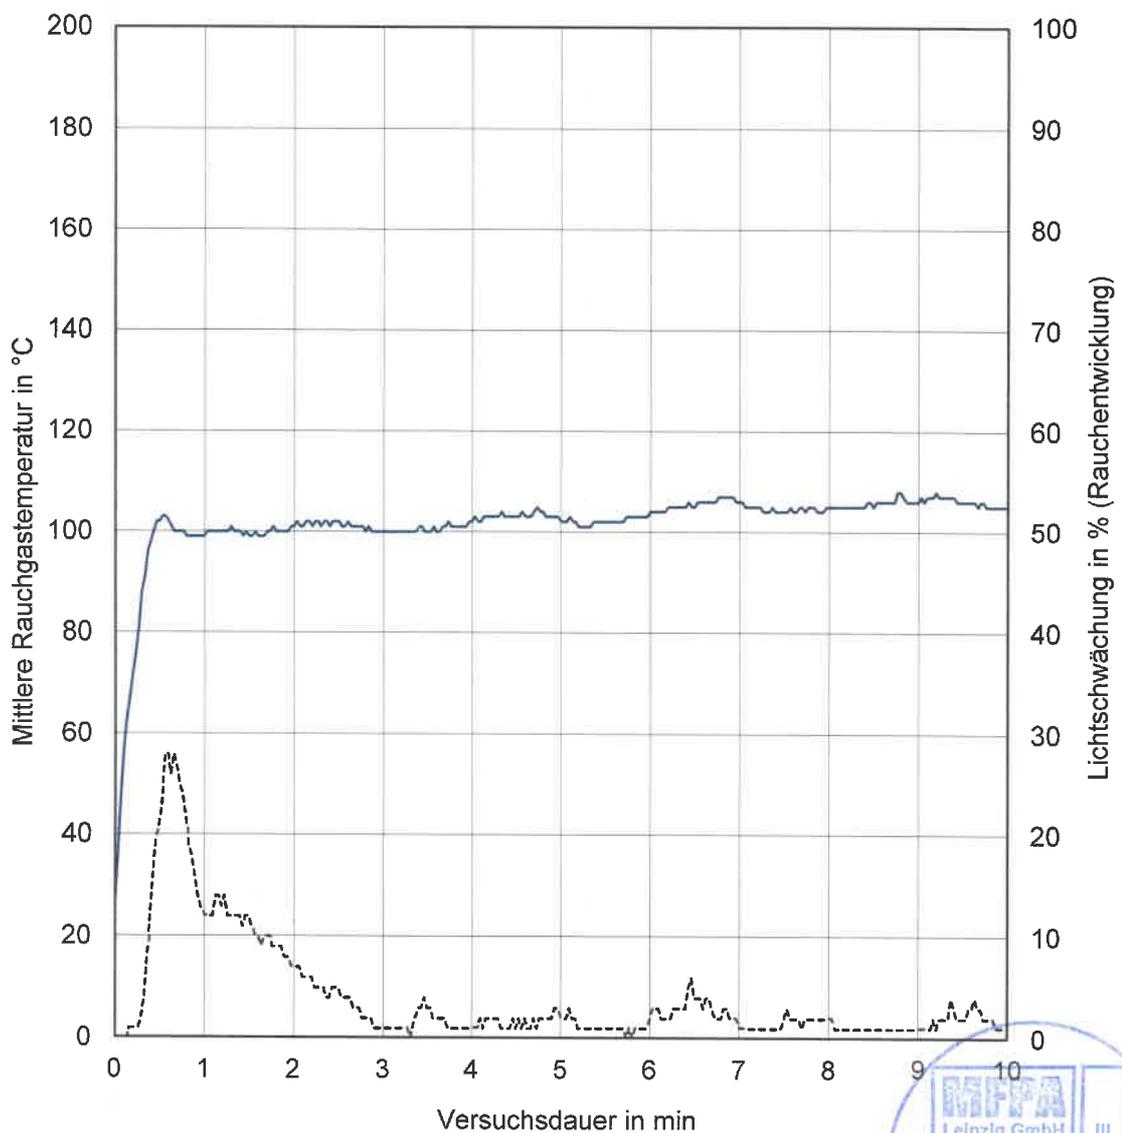
Brandschachtversuch am 14.3.2019

Rauchgastemperaturen und Rauchentwicklung

Probekörper B: Kunstleder „Waterborn“, Farbe: Hellgrau
Dicke: etwa 0,85 mm, Flächengewicht: etwa 828 g/m²
Probenanordnung: freihängend, Proben aus Längsrichtung
Beflammung der Vorderseite
Versuch abgebrochen nach: ./.

Maximum der mittleren Rauchgastemperatur: 108°C nach 8:46 min:s

Flächenintegral der Rauchdichte: 40 %min

— Mittelwert der Rauchgastemperatur - - - - - Lichtschwächung

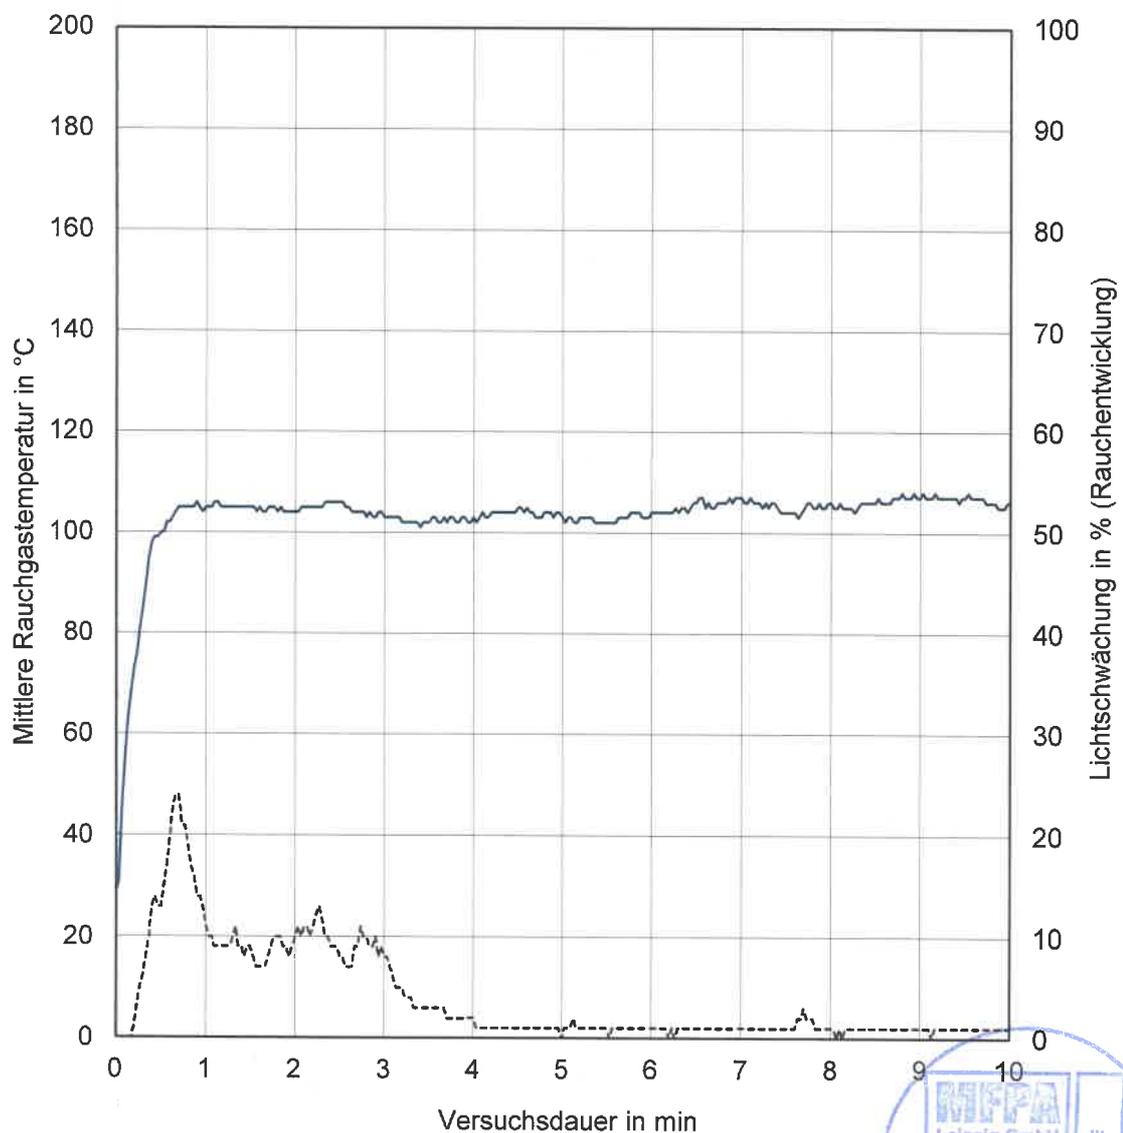
Brandschachtversuch am 14.3.2019

Rauchgastemperaturen und Rauchentwicklung

Probekörper C: Kunstleder „Waterborn“, Farbe: Schwarz
Dicke: etwa 0,95 mm, Flächengewicht: etwa 856 g/m²
Probenanordnung: freihängend, Proben aus Längsrichtung
Beflammung der Vorderseite
Versuch abgebrochen nach: ./.

Maximum der mittleren Rauchgastemperatur: 108°C nach 8:48 min:s

Flächenintegral der Rauchdichte: 40 %min

— Mittelwert der Rauchgastemperatur - - - - - Lichtschwächung

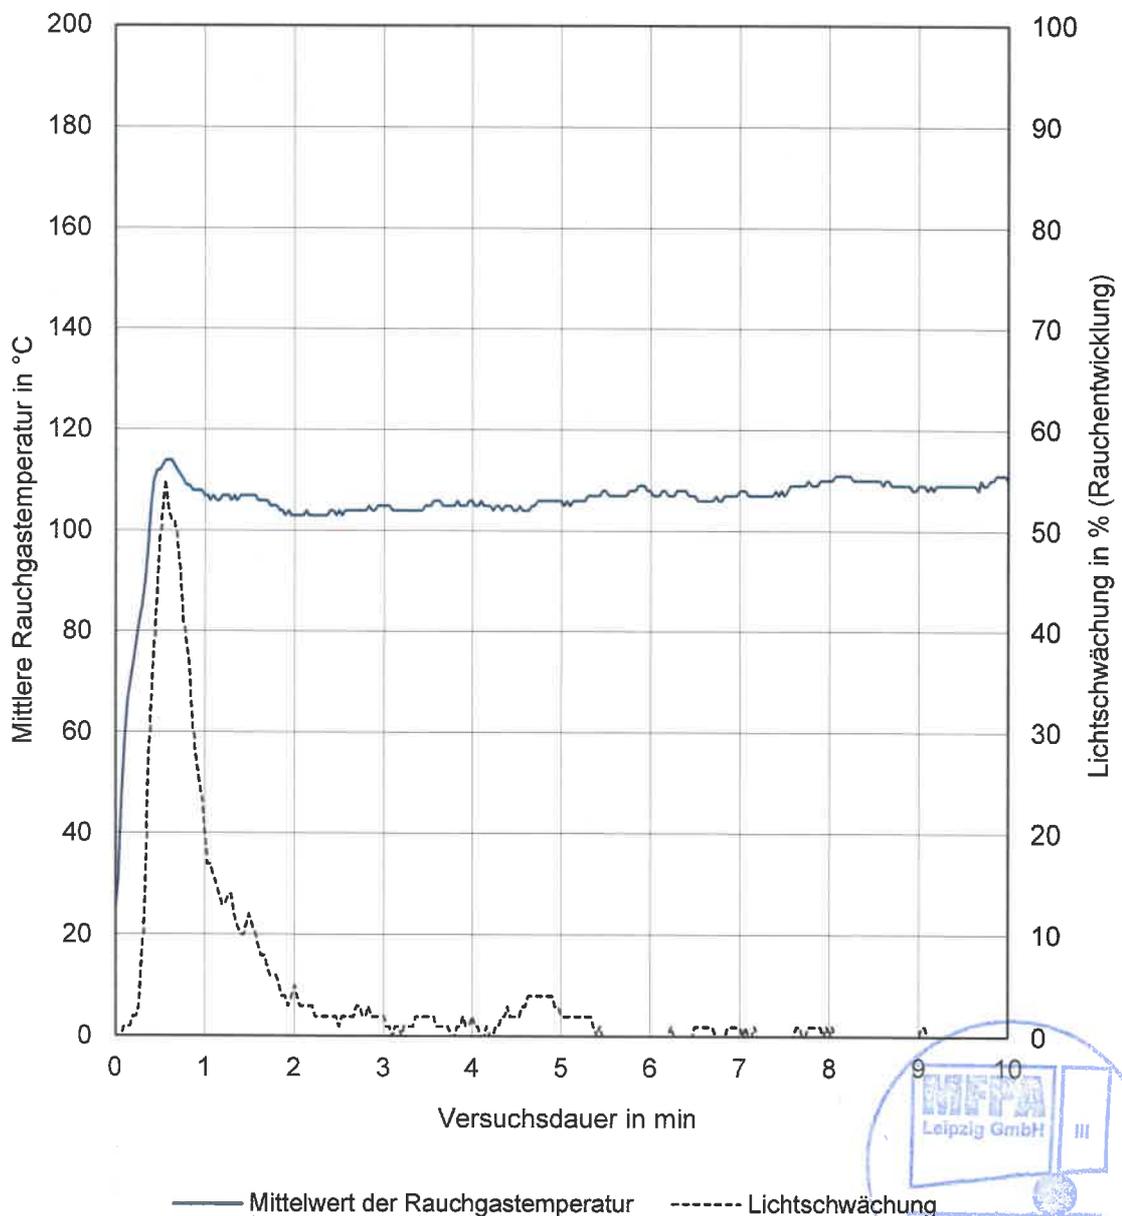
Brandschachtversuch am 14.3.2019

Rauchgastemperaturen und Rauchentwicklung

Probekörper D: Kunstleder „Waterborn“, Farbe: Rot
Dicke: etwa 0,85 mm, Flächengewicht: etwa 831 g/m²
Probenanordnung: freihängend, Proben aus Querrichtung
Beflammung der Vorderseite
Versuch abgebrochen nach: ./.

Maximum der mittleren Rauchgastemperatur: 114°C nach 0:34 min:s

Flächenintegral der Rauchdichte: 45 %min

— Mittelwert der Rauchgastemperatur - - - - - Lichtschwächung

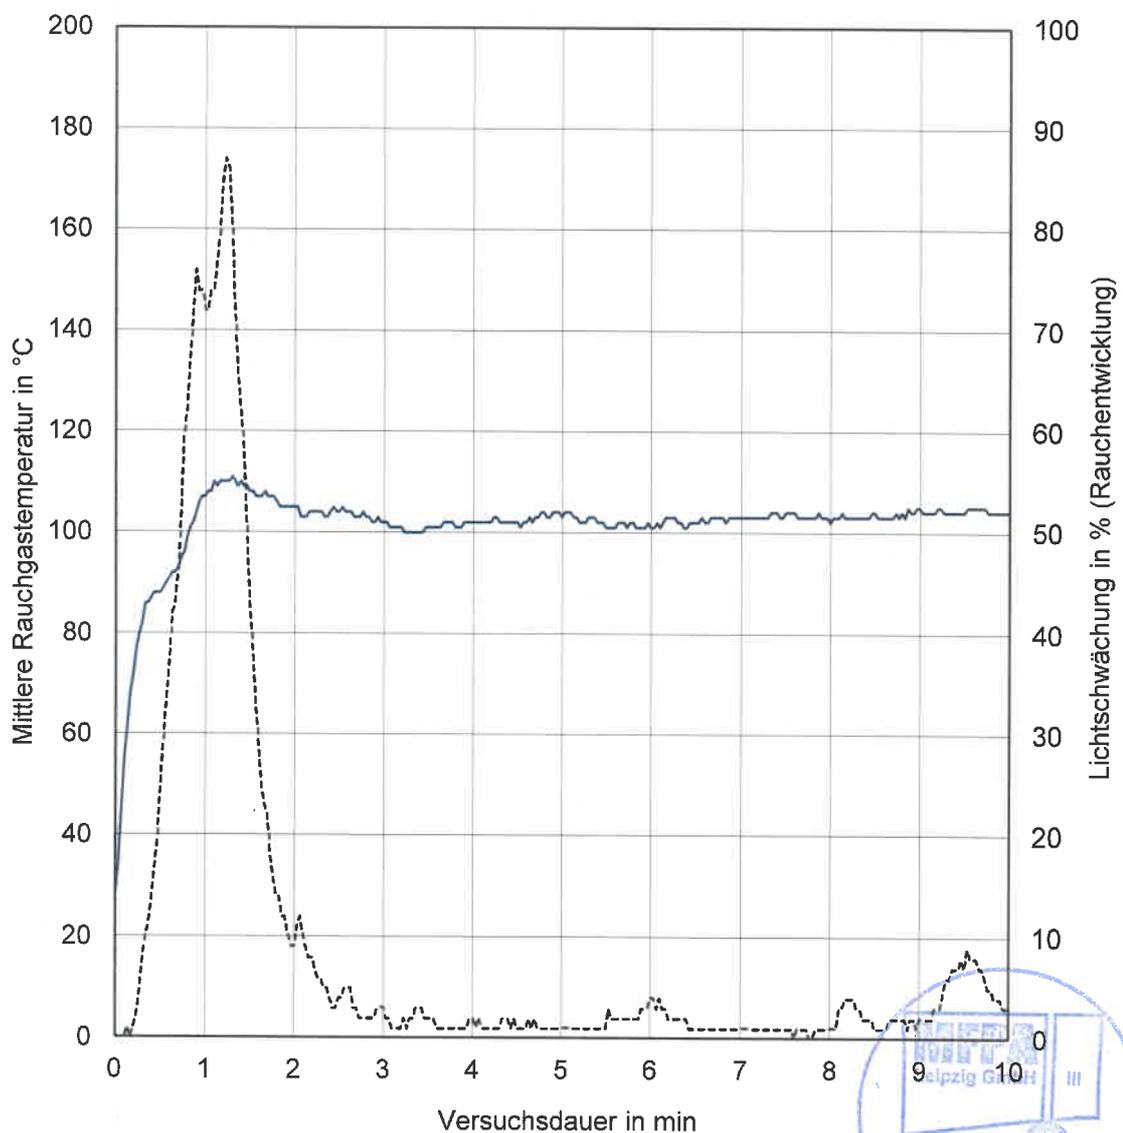
Brandschachtversuch am 14.3.2019

Rauchgastemperaturen und Rauchentwicklung

Probekörper E: Kunstleder „Waterborn“, Farbe: Rot
Dicke: etwa 0,85 mm, Flächengewicht: etwa 831 g/m²
Probenanordnung: freihängend, Proben aus Querrichtung
Beflammung der Rückseite
Versuch abgebrochen nach: ./.

Maximum der mittleren Rauchgastemperatur: 111°C nach 1:18 min:s

Flächenintegral der Rauchdichte: 96 %min

— Mittelwert der Rauchgastemperatur - - - - - Lichtschwächung

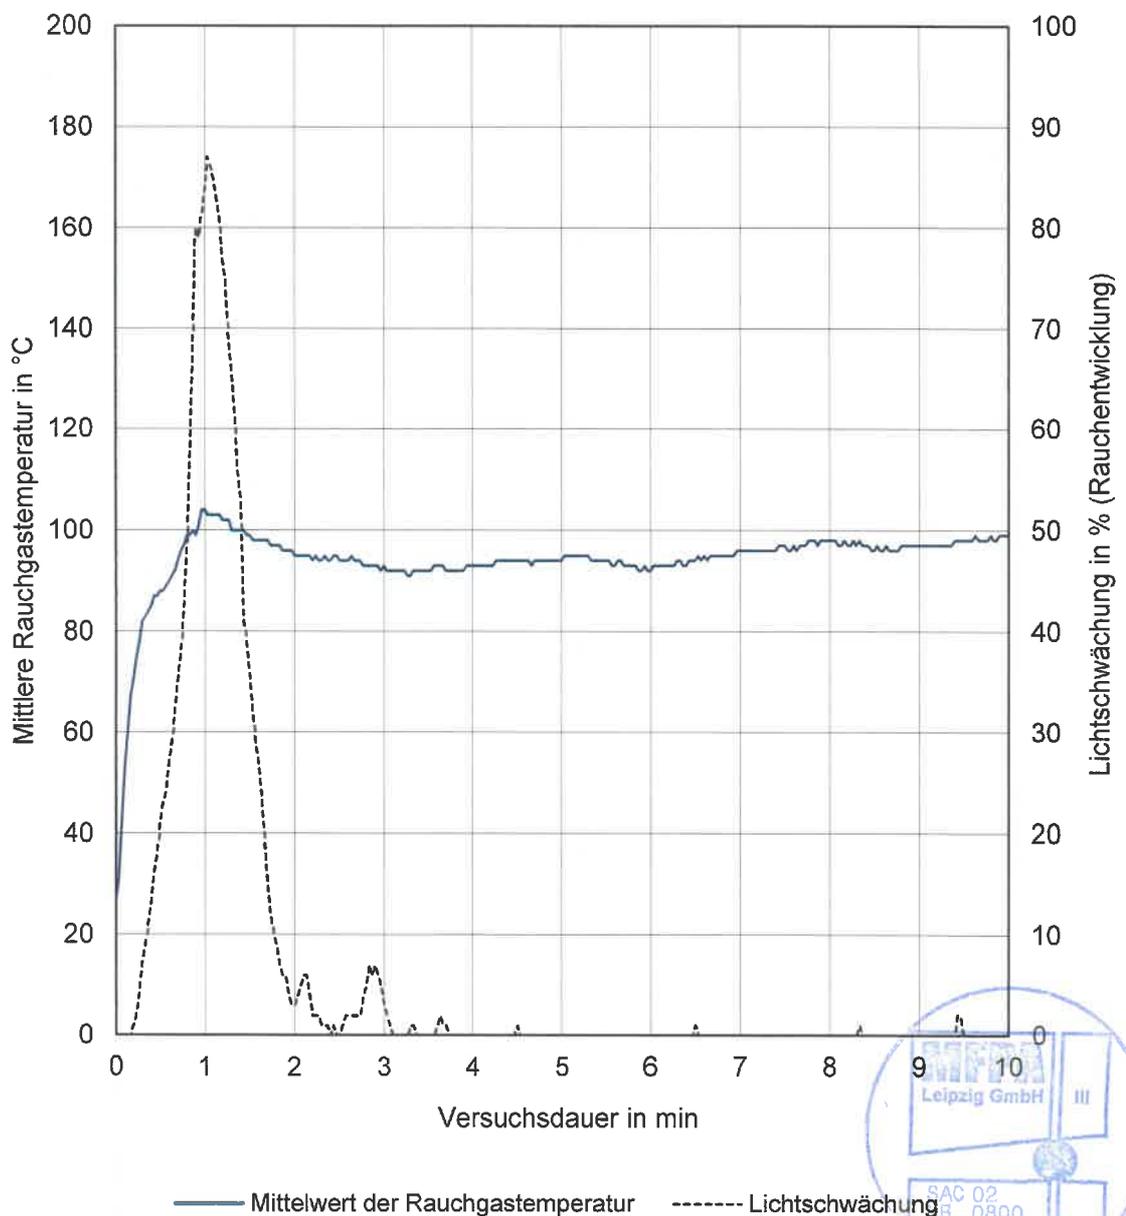
Brandschachtversuch am 19.3.19

Rauchgastemperaturen und Rauchentwicklung

Probekörper F: Kunstleder „Waterborn“, Farbe: Rot
Dicke: etwa 0,85 mm, Flächengewicht: etwa 831 g/m²
Probenanordnung: freihängend, Proben aus Querrichtung
Beflammung der Rückseite
Versuch abgebrochen nach: ./.

Maximum der mittleren Rauchgastemperatur: 104°C nach 0:58 min:s
Flächenintegral der Rauchdichte: 72 %min

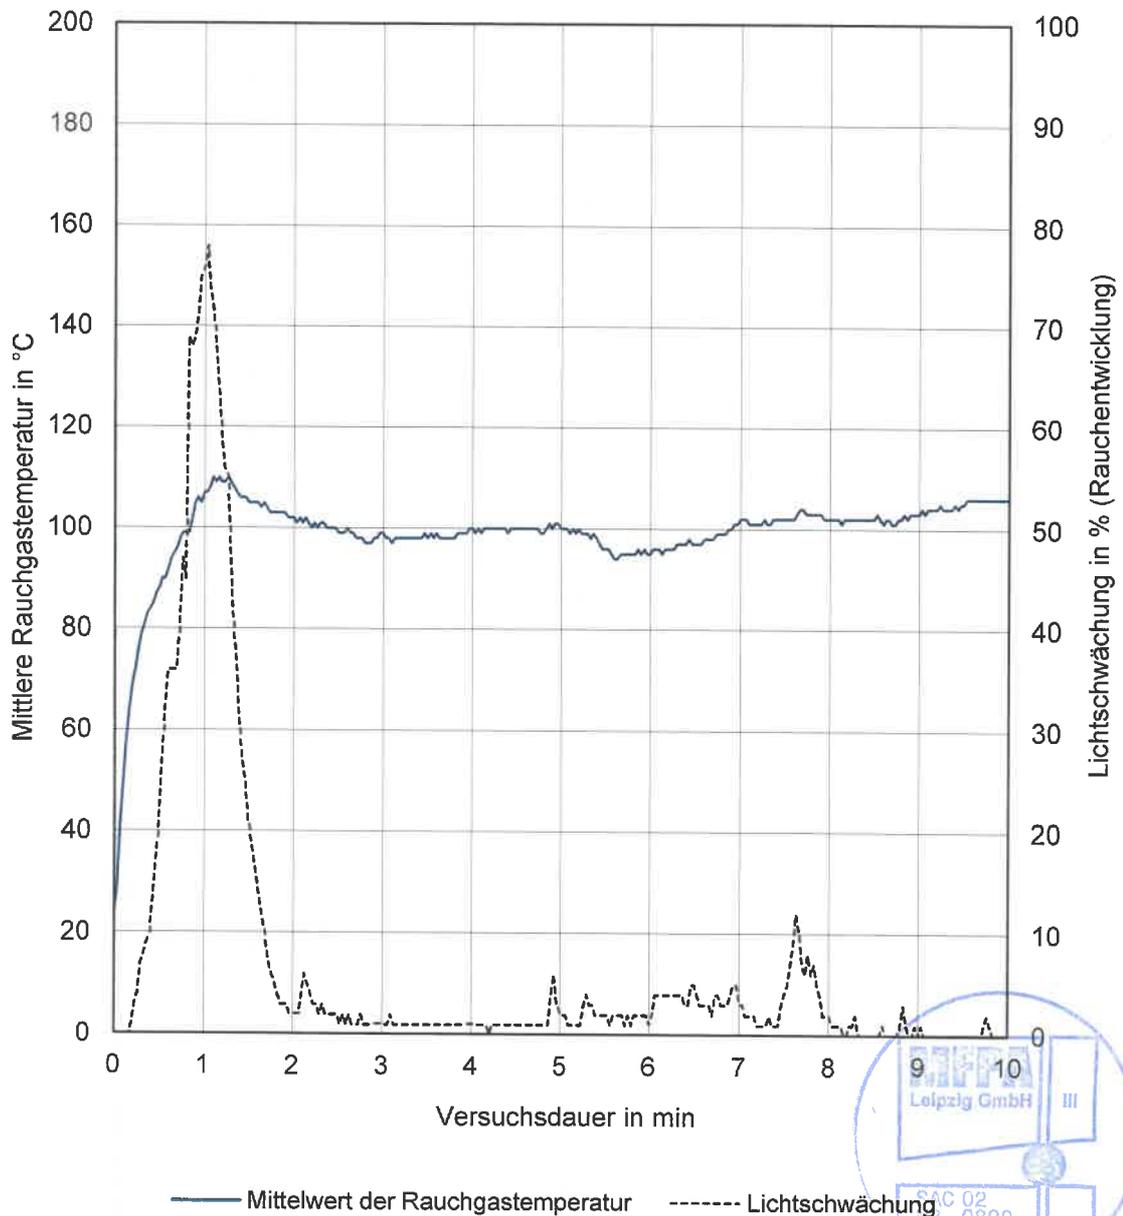
Brandschachtversuch am 19.3.19

Rauchgastemperaturen und Rauchentwicklung

Probekörper G: Kunstleder „Waterborn“, Farbe: Rot
Dicke: etwa 0,85 mm, Flächengewicht: etwa 831 g/m²
Probenanordnung: freihängend, Proben aus Querrichtung
Beflammung der Rückseite
Versuch abgebrochen nach: ./.

Maximum der mittleren Rauchgastemperatur: 110°C nach 1:06 min:s

Flächenintegral der Rauchdichte: 72 %min

— Mittelwert der Rauchgastemperatur - - - - - Lichtschwächung
