# zum Nachweis des Brandverhaltens nach DIN 4102-1

**Aktenzeichen:** FLT 3797123

**Probenmaterial:** Unbeschichtetes Gewebe aus Polyester, zur Verwendung als Vorhang oder zur Dekoration, bezeichnet als "Trapped in heaven".  
(Einzelheiten siehe Blatt 2)

PRÜFZEUGNIS

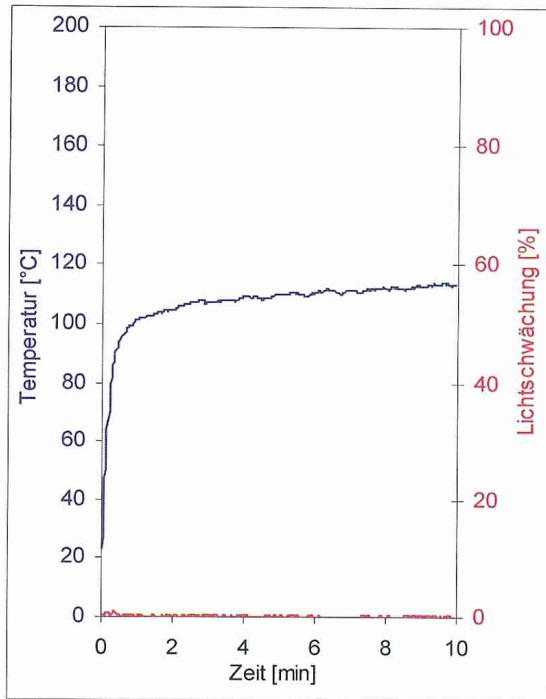
Probekörper A

Bild 1  
Zeitlicher Verlauf der Rauchgastemperatur  
und der Rauchdichte

35	Zeitpunkt. <sup>1)</sup> .....min:s	9:38	9:52	-	-	
36	Diagramm auf Bild Nr.	1	3	-	-	
37	<u>Bemerkungen:</u> Zeile 32: Auf Grund der verbliebenen Restlänge von > 45 cm konnte auf weitere Versuche verzichtet werden. (DIN 4102-16:2015-09, 5.2 b)).

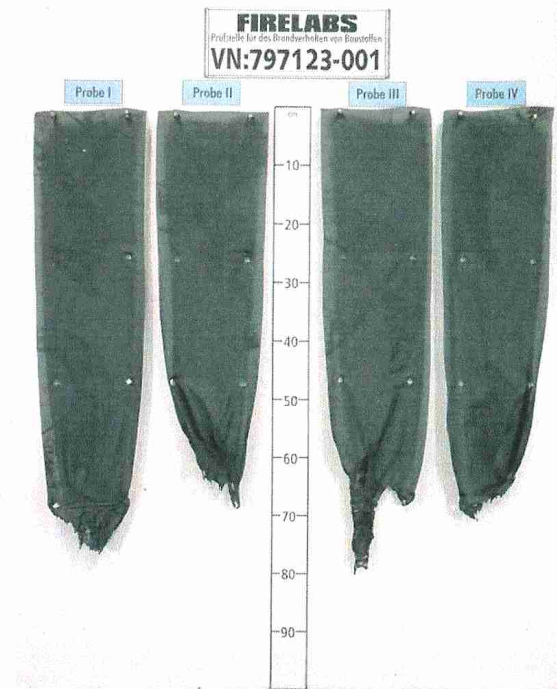
Bild 2  
Aussehen des Probekörpers nach dem  
Brandversuch

Ergebnisse der Brandschachtprüfung (Teil 2)						
Zeile Nr.		Messwerte Probekörper				Anforderungen
		A	B	C	D	
17	<u>Nachbrennen nach Versuchsende</u> Dauer .....min:s	Nein	Nein	-	-	
18	Brennend abfallende Probeteile					
19	Anzahl der Proben					
20	Probenvorderseite					
21	Probenrückseite					
21	Flammenlänge .....cm					
22	<u>Nachglimmen nach Versuchsende</u> Dauer .....min:s	Nein	Nein	-	-	
23	Anzahl der Proben					
24	<u>Ort des Auftretens:</u> untere Probenhälfte					
25	obere Probenhälfte					
26	Probenvorderseite					
27	Probenrückseite					
28	<u>Rauchdichte</u> ≤ 400 % min	1,3	1,9	-	-	
29	≥ 400 % min (sehr starke Rauchentwicklung)	./.	./.	-	-	
30	Diagramm in Bild Nr.	1	3	-	-	
31	<u>Restlängen</u> Einzelwerte .....cm	68 63 65 64	66 64 63 62	- - - -	- - - -	> 0
32	Mittelwert ..... cm	<b>65</b>	<b>63</b>	-	-	≥ 15
33	Foto des Probekörpers auf Bild Nr.	2	4	-	-	
34	<u>Rauchgastemperatur</u> Maximum des Mittelwertes ....°C	114	114	-	-	≤ 200

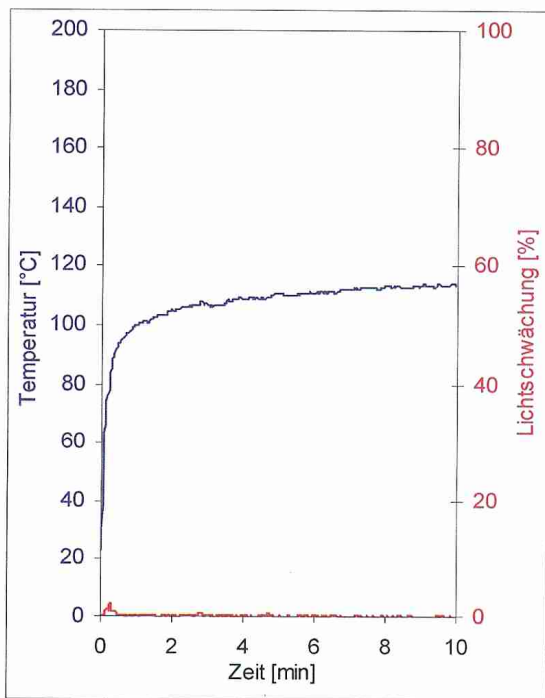
Probekörper B

Bild 3  
Zeitlicher Verlauf der Rauchgastemperatur  
und der Rauchdichte

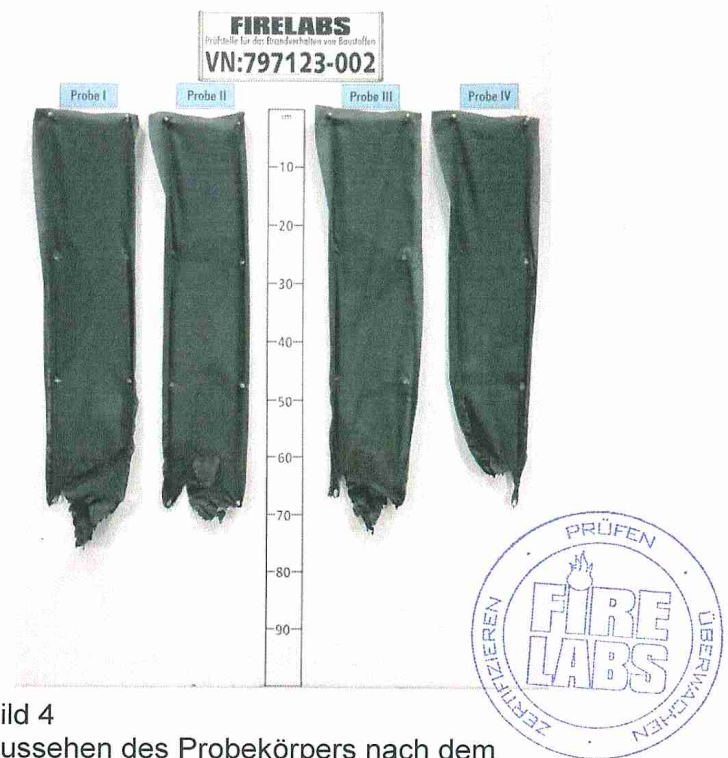
Bild 4  
Aussehen des Probekörpers nach dem  
Brandversuch
