zum Nachweis des Brandverhaltens nach DIN 4102-1

Aktenzeichen:	FLT 3698919		
Auftraggeber:	Kvadrat A/S Lundbergsvej 10 DK - 8400 Ebeltøft		
Auftrag vom	2019-07-05	Eingegangen am	2019-07-09
Probenmaterial:	Unbeschichtetes Gewebe aus Polyester zur Verwendung als Sonnenschutz, Vorhang oder zur Dekoration, bezeichnet als "Meru". (Einzelheiten siehe Blatt 2)		
Eingangsdatum:	2019-07-09		
Prüfgegenstand des Auftrages:	Prüfung auf Schwerentflammbarkeit (Baustoffklasse B1) nach DIN 4102-1		
Ergebnis:	Das geprüfte Material erfüllt in freihängender Anordnung oder im Abstand von > 40 mm zu gleichen oder anderen flächigen Baustoffen die Anforderungen an schwerentflammbare Baustoffe (Baustoffklasse B1) nach DIN 4102-1. (Einzelheiten siehe Blatt 5)		
Geltungsdauer bis:	2024-07-31		
Probennahme:	Das Probenmaterial wurde der Prüfstelle vom Auftraggeber zugesandt.

PRÜFZEUGNIS

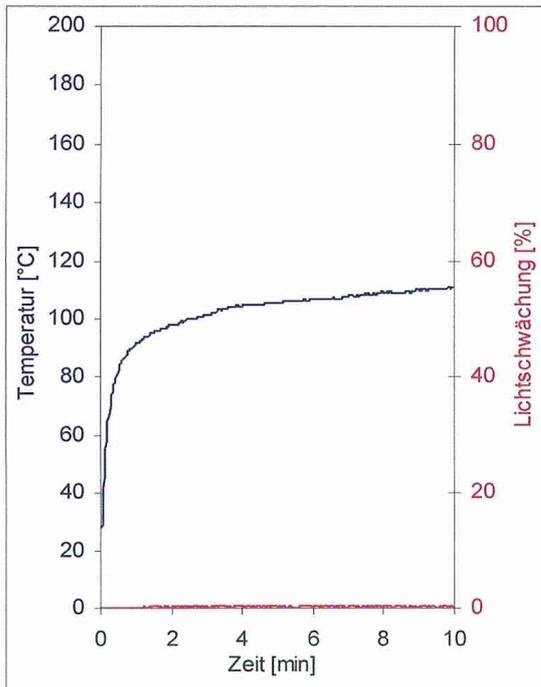
Probekörper A

Bild 1
Zeitlicher Verlauf der Rauchgastemperatur
und der Rauchdichte

36	Diagramm auf Bild Nr.	1	3	-	-	
37	<u>Bemerkungen:</u> Zeile 32: Auf Grund der verbliebenen Restlänge von > 45 cm konnte auf weitere Versuche verzichtet werden. (DIN 4102-16:2015-09, 5.2 b))

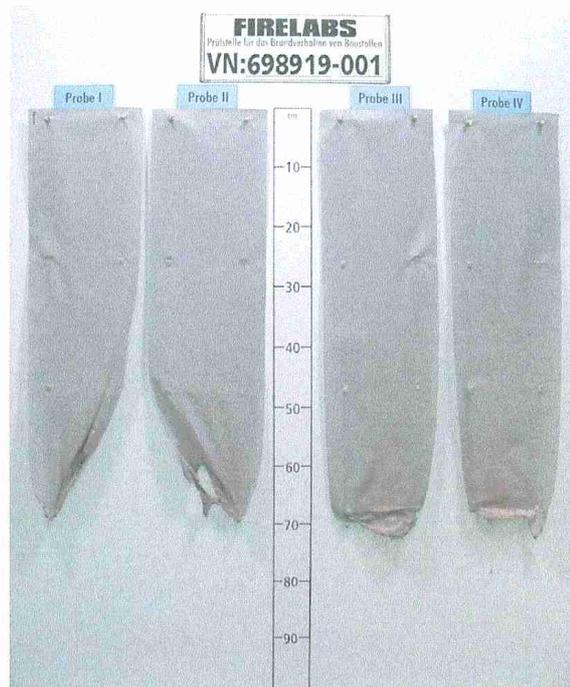
Bild 2
Aussehen des Probekörpers nach dem
Brandversuch

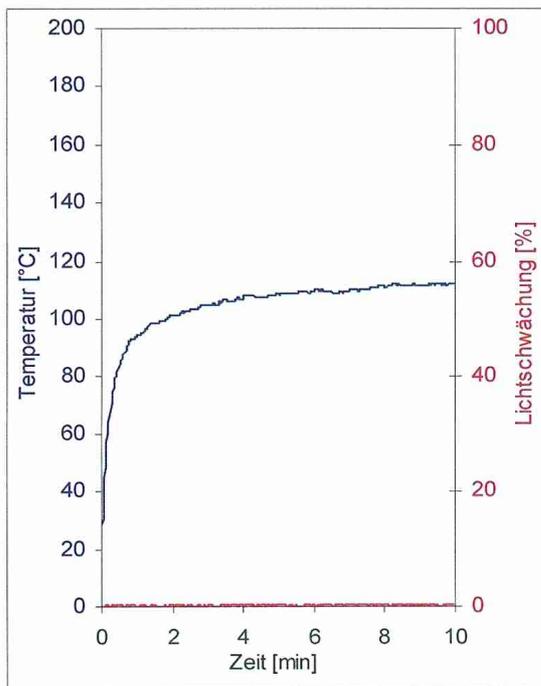
Probekörper B

Bild 3
Zeitlicher Verlauf der Rauchgastemperatur
und der Rauchdichte

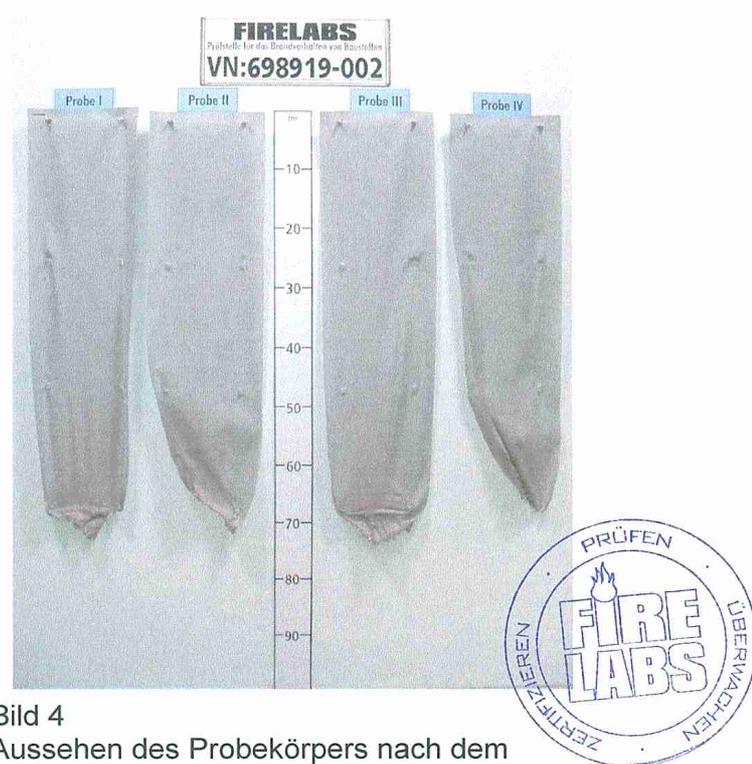
Bild 4
Aussehen des Probekörpers nach dem
Brandversuch
