# zum Nachweis des Brandverhaltens nach DIN 4102-1

**Aktenzeichen:** FLT 3731320

**Probenmaterial:** Unbeschichtetes Gewebe aus Polyester, zur Verwendung als Vorhang oder zur Dekoration, bezeichnet als "Ginger".  
(Einzelheiten siehe Blatt 2)

**Prüfgegenstand des Auftrages:** Prüfung auf Schwerentflammbarkeit (Baustoffklasse B1) nach DIN 4102-1

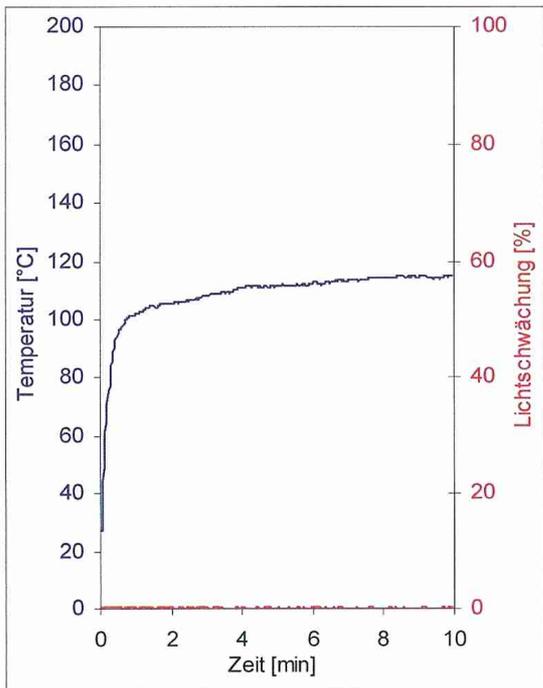
Bild 1  
Zeitlicher Verlauf der Rauchgastemperatur  
und der Rauchdichte

35	Zeitpunkt. <sup>1)</sup> .....min:s	8:52	9:48	-	-	
36	Diagramm auf Bild Nr.	1	3	-	-	
37	<u>Bemerkungen:</u> Zeile 32: Auf Grund der verbliebenen Restlänge von > 45 cm konnte auf weitere Versuche verzichtet werden. (DIN 4102-16:2015-09, 5.2 b)).

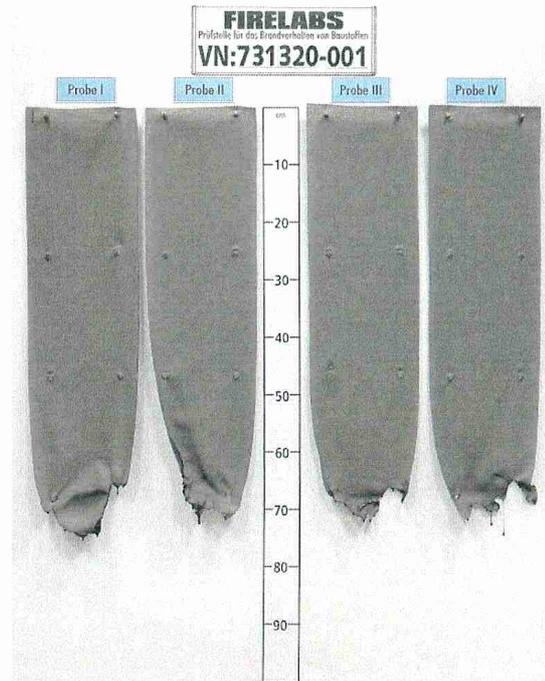
Bild 2  
Aussehen des Probekörpers nach dem  
Brandversuch

Ergebnisse der Brandschachtprüfung (Teil 2)						
Zeile Nr.		Messwerte Probekörper				Anforderungen
		A	B	C	D	
17	<u>Nachbrennen nach Versuchsende</u> Dauer .....min:s	Nein	Nein	-	-	
18	Brennend abfallende Probeteile					
19	Anzahl der Proben					
20	Probenvorderseite					
21	Probentrückseite					
21	Flammenlänge .....cm					
22	<u>Nachglimmen nach Versuchsende</u> Dauer .....min:s	Nein	Nein	-	-	
23	Anzahl der Proben					
24	<u>Ort des Auftretens:</u> untere Probenhälfte					
25	obere Probenhälfte					
26	Probenvorderseite					
27	Probentrückseite					
28	<u>Rauchdichte</u> ≤ 400 % min	1,5	1,8	-	-	
29	≥ 400 % min (sehr starke Rauchentwicklung)	./.	./.	-	-	
30	Diagramm in Bild Nr.	1	3	-	-	
31	<u>Restlängen</u> Einzelwerte .....cm	69 65 68 65	74 70 68 69	- - - -	- - - -	> 0
32	Mittelwert ..... cm	<b>66</b>	<b>70</b>	-	-	≥ 15
33	Foto des Probekörpers auf Bild Nr.	2	4	-	-	
34	<u>Rauchgastemperatur</u> Maximum des Mittelwertes ....°C	115	116	-	-	≤ 200

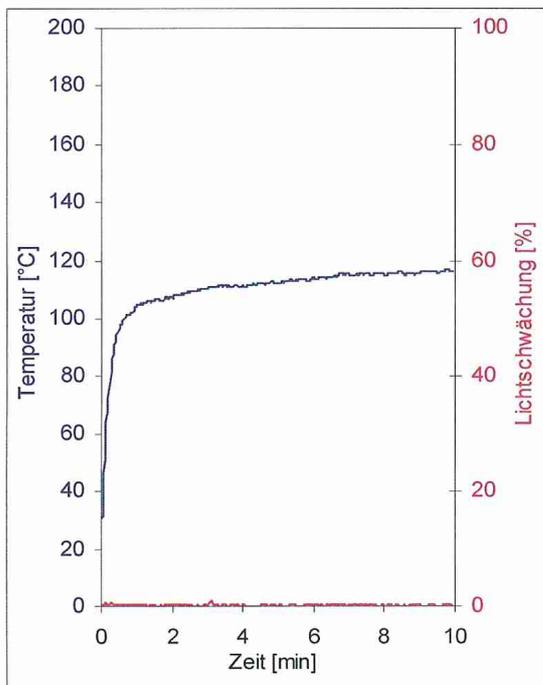
Bild 3  
Zeitlicher Verlauf der Rauchgastemperatur  
und der Rauchdichte

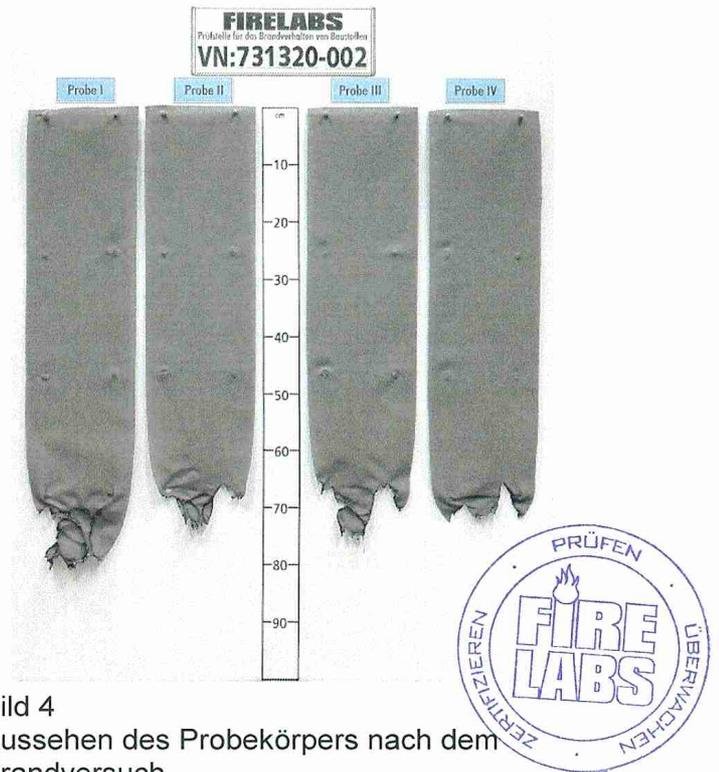
Bild 4  
Aussehen des Probekörpers nach dem  
Brandversuch
