zum Nachweis des Brandverhaltens nach DIN 4102-1

Aktenzeichen: FLT 3684319

Probenmaterial: Unbeschichtetes Gewebe aus Polyester zur Verwendung als Vorhangstoff oder als Dekoration, bezeichnet als **"Campas 300"**.
(Einzelheiten siehe Blatt 2)

PRÜFZEUGNIS

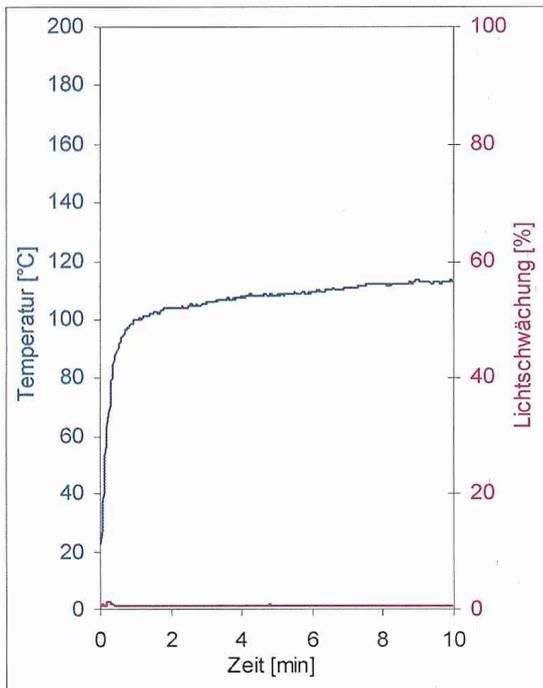
Probekörper A

Bild 1
Zeitlicher Verlauf der Rauchgastemperatur und der Rauchdichte

36	Diagramm auf Bild Nr.	1	3	-	-	
37	<u>Bemerkungen:</u> Zeile 32: Auf Grund der verbliebenen Restlänge von > 45 cm konnte auf weitere Versuche verzichtet werden. (DIN 4102-16:2015-09, 5.2 b)

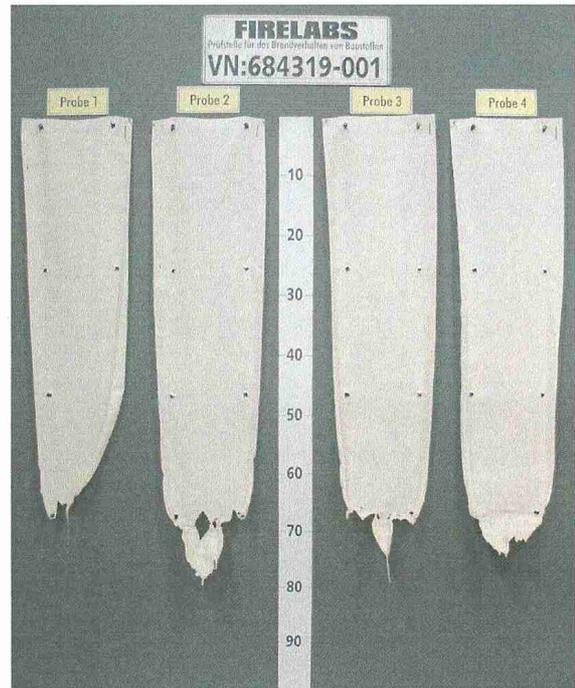
Bild 2
Aussehen des Probekörpers nach dem Brandversuch

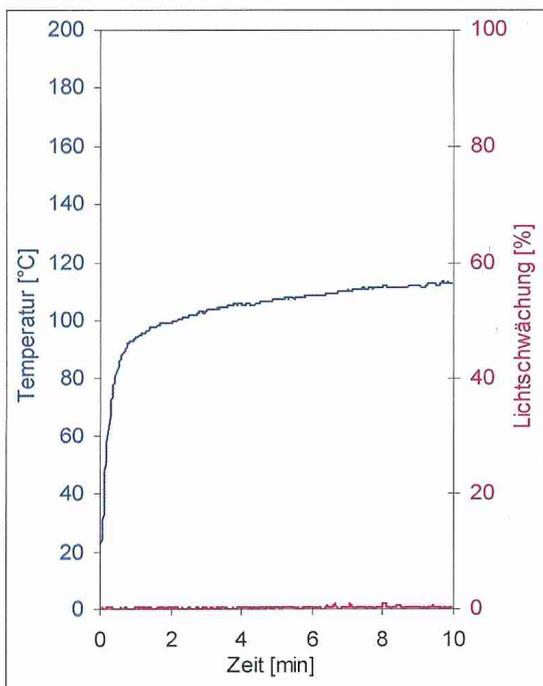
Probekörper B

Bild 3
Zeitlicher Verlauf der Rauchgastemperatur und der Rauchdichte

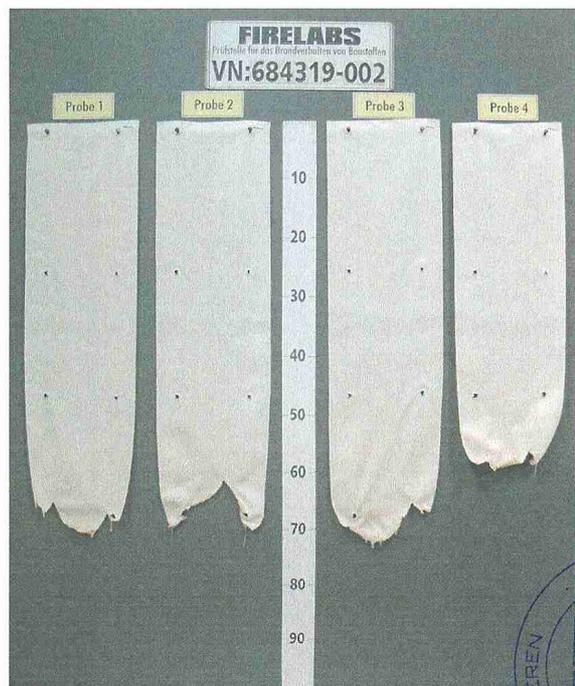
Bild 4
Aussehen des Probekörpers nach dem Brandversuch
