zum Nachweis des Brandverhaltens nach DIN 4102-1

Aktenzeichen: FLT 3690019

Probenmaterial: Unbeschichtetes Gewebe aus Polyester zur Verwendung als Vorhangstoff oder als Dekoration, bezeichnet als "Daybreak 2".
(Einzelheiten siehe Blatt 2)

PRÜFZEUGNIS

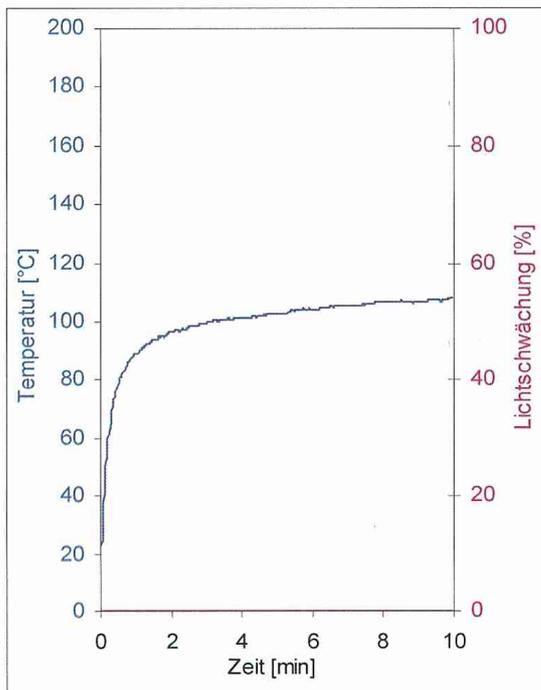
Probekörper A

Bild 1
Zeitlicher Verlauf der Rauchgastemperatur und der Rauchdichte

Ergebnisse der Brandschachtprüfung (Teil 2)						
Zeile Nr.		Messwerte Probekörper				Anforderungen
		A	B	C	D	
17	<u>Nachbrennen nach Versuchsende</u> Dauermin:s Brennend abfallende Probeteile	Nein	Nein	-	-	
18	Anzahl der Proben					
19	Probenvorderseite					
20	Probenrückseite					
21	Flammenlängecm					
22	<u>Nachglimmen nach Versuchsende</u> Dauermin:s	Nein	Nein	-	-	
23	Anzahl der Proben					
24	<u>Ort des Auftretens:</u> untere Probenhälfte					
25	obere Probenhälfte					
26	Probenvorderseite					
27	Probenrückseite					
28	<u>Rauchdichte</u> ≤ 400 % min	0,1	0,2	-	-	
29	≥ 400 % min (sehr starke Rauchentwicklung)	./.	./.			
30	Diagramm in Bild Nr.	1	3	-	-	
31	<u>Restlängen</u> Einzelwertecm	63 70 65 64	63 61 63 65	- - - -	- - - -	> 0
32	Mittelwert cm	65	63	-	-	≥ 15
33	Foto des Probekörpers auf Bild Nr.	2	4	-	-	
34	<u>Rauchgastemperatur</u> Maximum des Mittelwertes°C	108	109	-	-	≤ 200
35	Zeitpunkt. ¹⁾min:s	9:50	9:36	-	-

36	Diagramm auf Bild Nr.	1	3	-	-	
37	<u>Bemerkungen:</u> Zeile 32: Auf Grund der verbliebenen Restlänge von > 45 cm konnte auf weitere Versuche verzichtet werden. (DIN 4102-16:2015-09, 5.2 b))

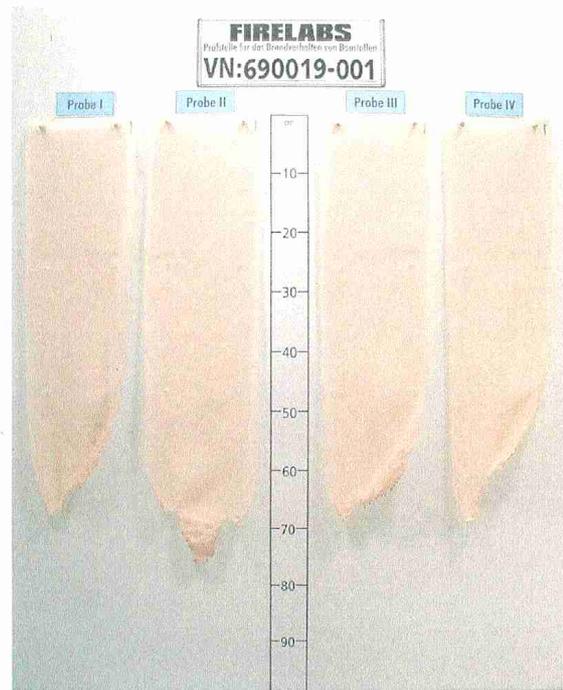
Bild 2
Aussehen des Probekörpers nach dem Brandversuch

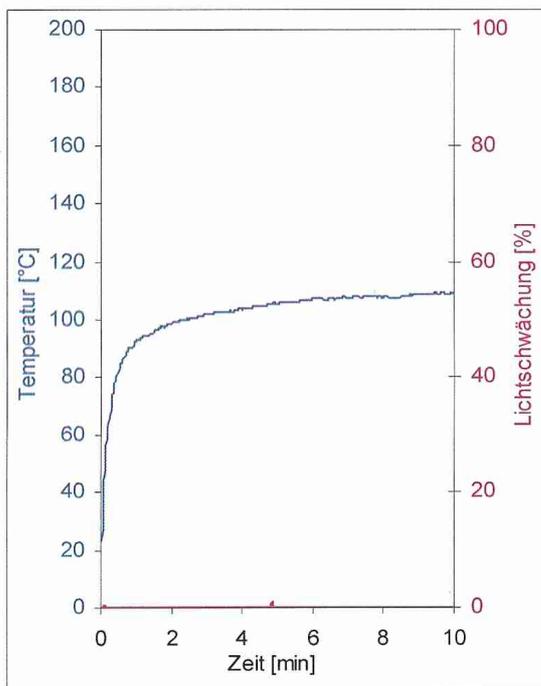
Probekörper B

Bild 3
Zeitlicher Verlauf der Rauchgastemperatur und der Rauchdichte

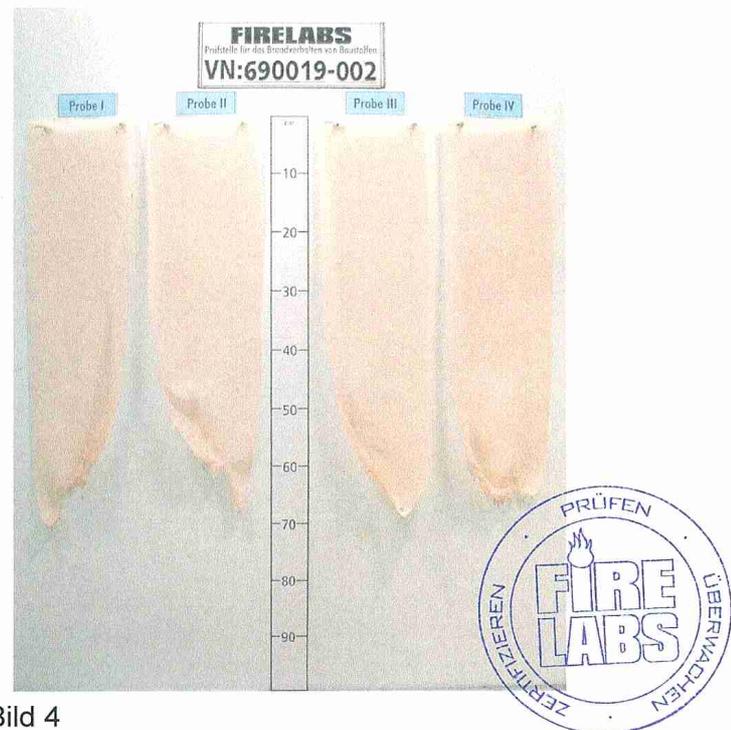
Bild 4
Aussehen des Probekörpers nach dem Brandversuch
