zum Nachweis des Brandverhaltens nach DIN 4102-1

Aktenzeichen: FLT 3648918

Probenmaterial: Unbeschichtetes Gewebe aus Polyester zur Verwendung als Vorhangstoff oder als Dekoration, bezeichnet als "Casa/Castillo".
(Einzelheiten siehe Blatt 2)

PRÜFZEUGNIS

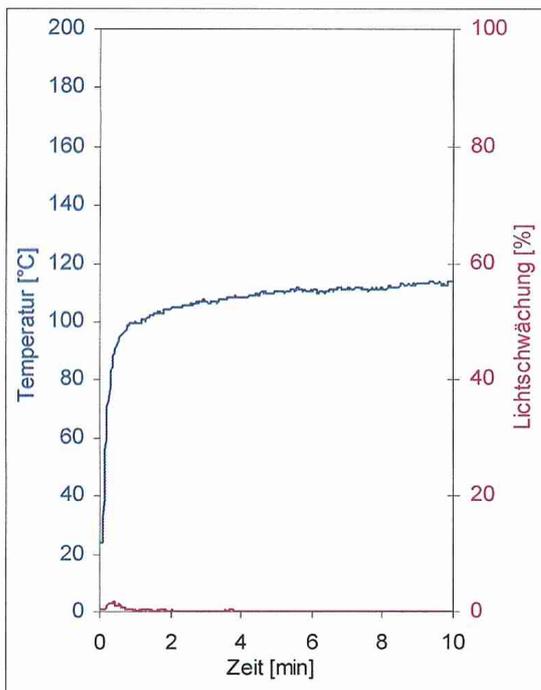
Probekörper A

Bild 1
Zeitlicher Verlauf der Rauchgastemperatur und der Rauchdichte

36	Diagramm auf Bild Nr.	1	3	-	-	
37	<u>Bemerkungen:</u> Zeile 32: Auf Grund der verbliebenen Restlänge von > 45 cm konnte auf weitere Versuche verzichtet werden. (DIN 4102-16:2015-09, 5.2 b))

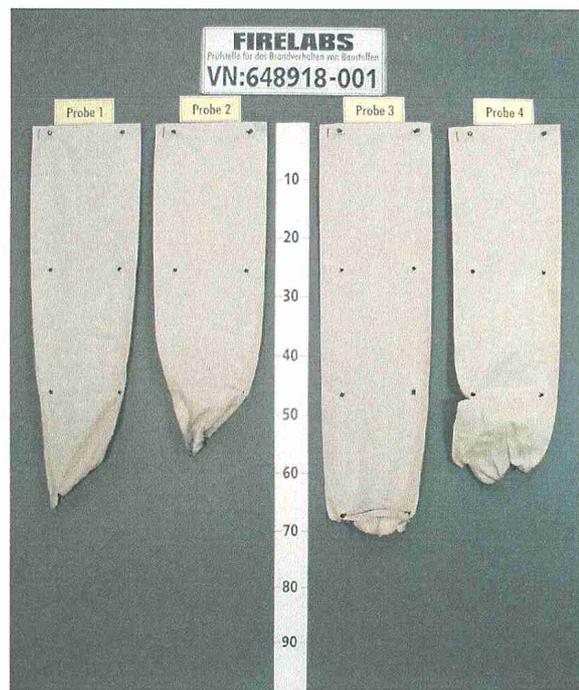
Bild 2
Aussehen des Probekörpers nach dem Brandversuch

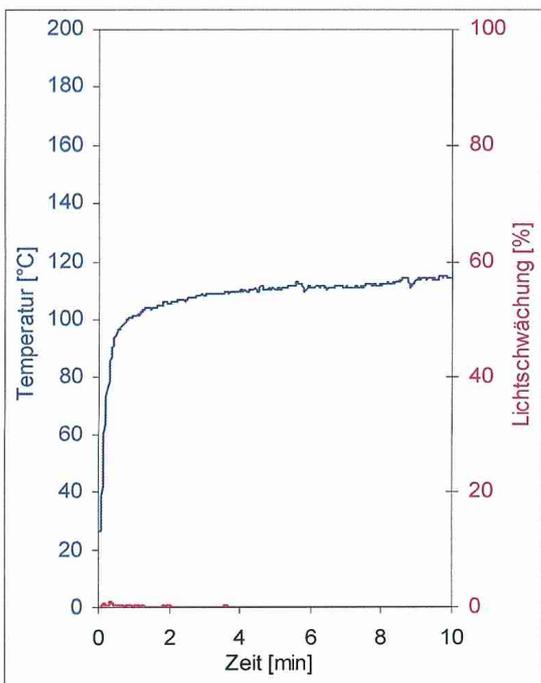
Probekörper B

Bild 3
Zeitlicher Verlauf der Rauchgastemperatur und der Rauchdichte

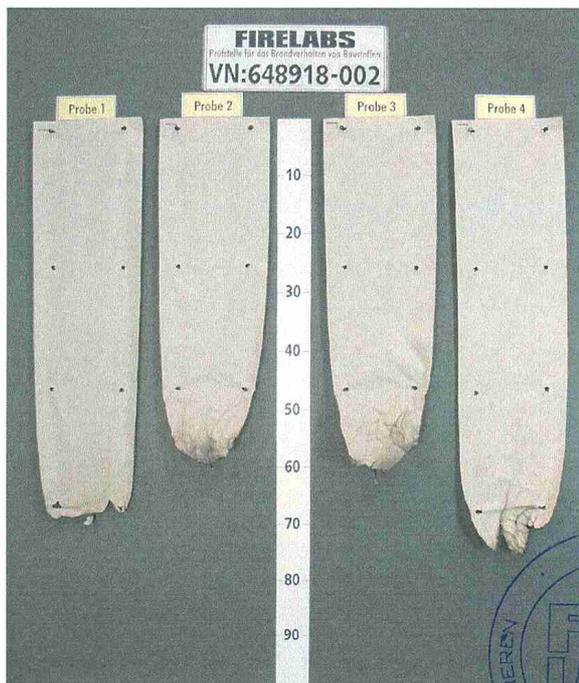
Bild 4
Aussehen des Probekörpers nach dem Brandversuch
