# zum Nachweis des Brandverhaltens nach DIN 4102-1

**Aktenzeichen:** FLT 3677418

**Probenmaterial:** Unbeschichtetes Gewebe aus Polyester zur Verwendung als Vorhangstoff oder als Dekoration, bezeichnet als "Diorama / Panorama / Suite".  
(Einzelheiten siehe Blatt 2)

**Prüfgegenstand des Auftrages:** Prüfung auf Schwerentflammbarkeit (Baustoffklasse B1) nach DIN 4102-1

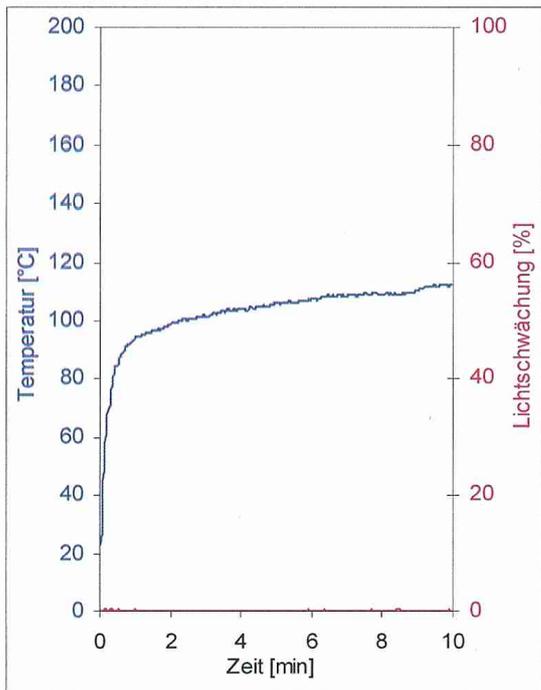
Bild 1  
Zeitlicher Verlauf der Rauchgastemperatur und der Rauchdichte

Ergebnisse der Brandschachtprüfung (Teil 2)						
Zeile Nr.		Messwerte Probekörper				Anforderungen
		A	B	C	D	
17	<u>Nachbrennen nach Versuchsende</u> Dauer .....min:s	Nein	Nein	-	-	
18	Brennend abfallende Probeteile					
19	Anzahl der Proben					
20	Probenvorderseite					
21	Probenrückseite					
21	Flammenlänge .....cm					
22	<u>Nachglimmen nach Versuchsende</u> Dauer .....min:s	Nein	Nein	-	-	
23	Anzahl der Proben					
24	<u>Ort des Auftretens:</u> untere Probenhälfte					
25	obere Probenhälfte					
26	Probenvorderseite					
27	Probenrückseite					
28	<u>Rauchdichte</u> ≤ 400 % min	0,8	2,0	-	-	
29	≥ 400 % min (sehr starke Rauchentwicklung)	./.	./.			
30	Diagramm in Bild Nr.	1	3	-	-	
31	<u>Restlängen</u> Einzelwerte .....cm	69 70 66 66	66 69 68 65	- - - -	- - - -	> 0
32	Mittelwert ..... cm	<b>67</b>	<b>67</b>	-	-	≥ 15
33	Foto des Probekörpers auf Bild Nr.	2	4	-	-	
34	<u>Rauchgastemperatur</u> Maximum des Mittelwertes ....°C	112	114	-	-	≤ 200

35	Zeitpunkt. <sup>1)</sup> .....min:s	9:58	9:06	-	-	
36	Diagramm auf Bild Nr.	1	3	-	-	
37	<u>Bemerkungen:</u> Zeile 32: Auf Grund der verbliebenen Restlänge von > 45 cm konnte auf weitere Versuche verzichtet werden. (DIN 4102-16:2015-09, 5.2 b))

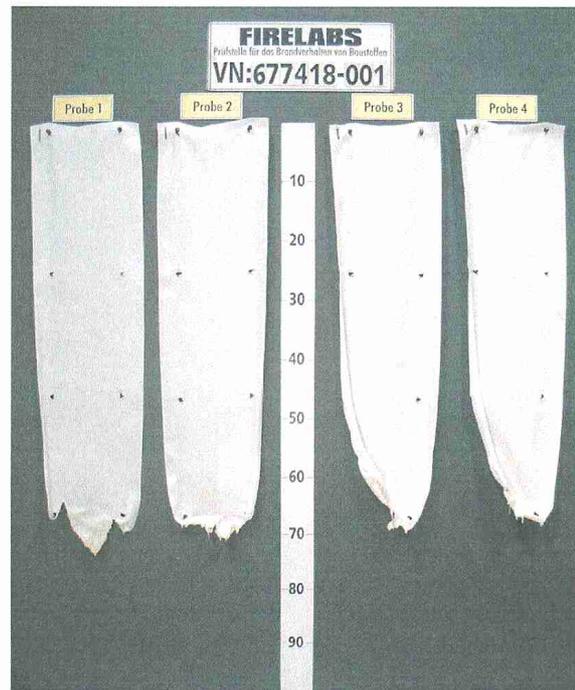
Bild 2  
Aussehen des Probekörpers nach dem Brandversuch

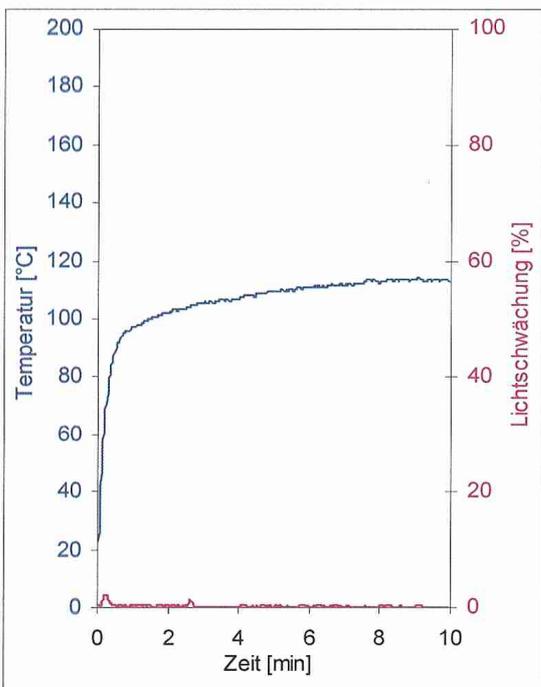
Bild 3  
Zeitlicher Verlauf der Rauchgastemperatur und der Rauchdichte

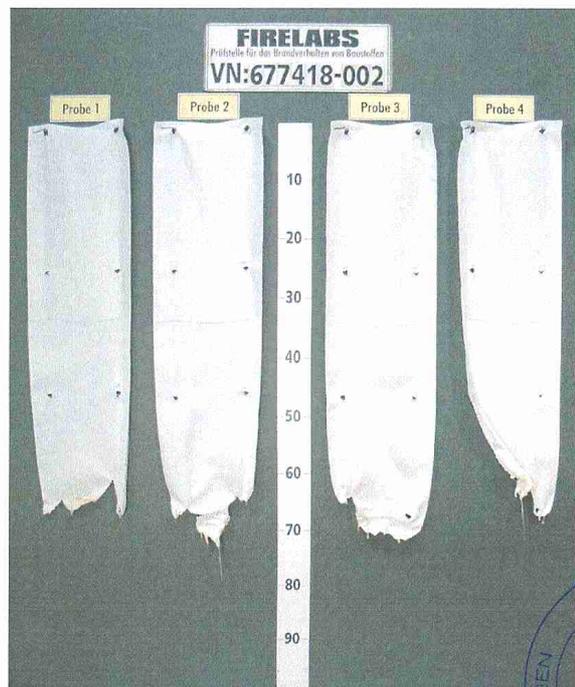
Bild 4  
Aussehen des Probekörpers nach dem Brandversuch
