zum Nachweis des Brandverhaltens nach DIN 4102-1

Aktenzeichen: FLT 3677418

Probenmaterial: Unbeschichtetes Gewebe aus Polyester zur Verwendung als Vorhangstoff oder als Dekoration, bezeichnet als "Diorama / Panorama / Suite".
(Einzelheiten siehe Blatt 2)

PRÜFZEUGNIS

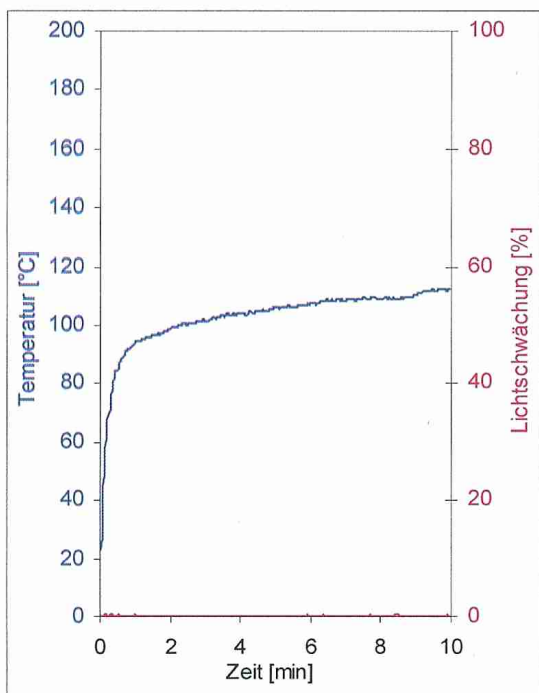
Bild 1
Zeitlicher Verlauf der Rauchgastemperatur und der Rauchdichte

Ergebnisse der Brandschachtprüfung (Teil 2)						
Zeile Nr.		Messwerte Probekörper				Anforderungen
		A	B	C	D	
17	<u>Nachbrennen nach Versuchsende</u> Dauermin:s	Nein	Nein	-	-	
18	Brennend abfallende Probeteile					
19	Anzahl der Proben					
20	Probenvorderseite					
21	Probenrückseite					
21	Flammenlängecm					
22	<u>Nachglimmen nach Versuchsende</u> Dauermin:s	Nein	Nein	-	-	
23	Anzahl der Proben					
24	<u>Ort des Auftretens:</u> untere Probenhälfte					
25	obere Probenhälfte					
26	Probenvorderseite					
27	Probenrückseite					
28	<u>Rauchdichte</u> ≤ 400 % min	0,8	2,0	-	-	
29	≥ 400 % min (sehr starke Rauchentwicklung)	./.	./.			
30	Diagramm in Bild Nr.	1	3	-	-	
31	<u>Restlängen</u> Einzelwertecm	69 70 66 66	66 69 68 65	- - - -	- - - -	> 0
32	Mittelwert cm	67	67	-	-	≥ 15
33	Foto des Probekörpers auf Bild Nr.	2	4	-	-	
34	<u>Rauchgastemperatur</u> Maximum des Mittelwertes°C	112	114	-	-	≤ 200
35	Zeitpunkt. ¹⁾min:s	9:58	9:06	-	-

36	Diagramm auf Bild Nr.	1	3	-	-	
37	<u>Bemerkungen:</u> Zeile 32: Auf Grund der verbliebenen Restlänge von > 45 cm konnte auf weitere Versuche verzichtet werden. (DIN 4102-16:2015-09, 5.2 b))

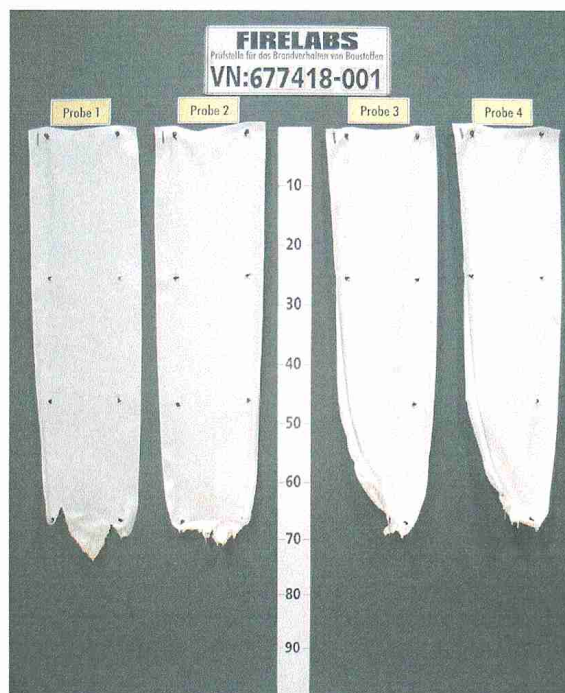
Bild 2
Aussehen des Probekörpers nach dem Brandversuch

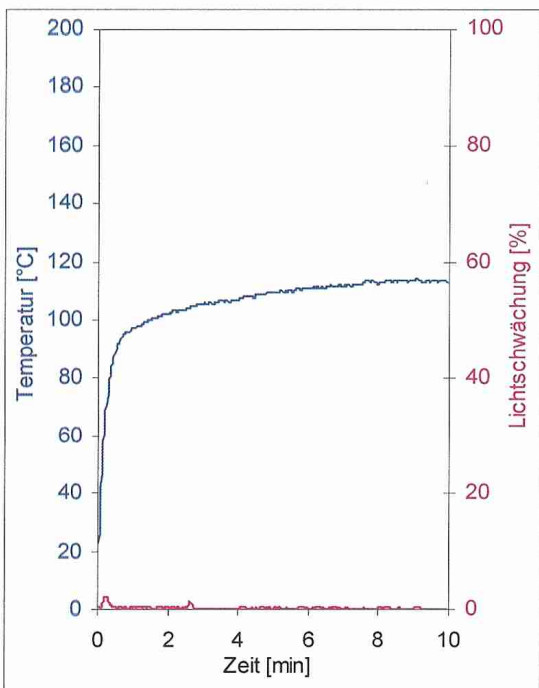
Bild 3
Zeitlicher Verlauf der Rauchgastemperatur und der Rauchdichte

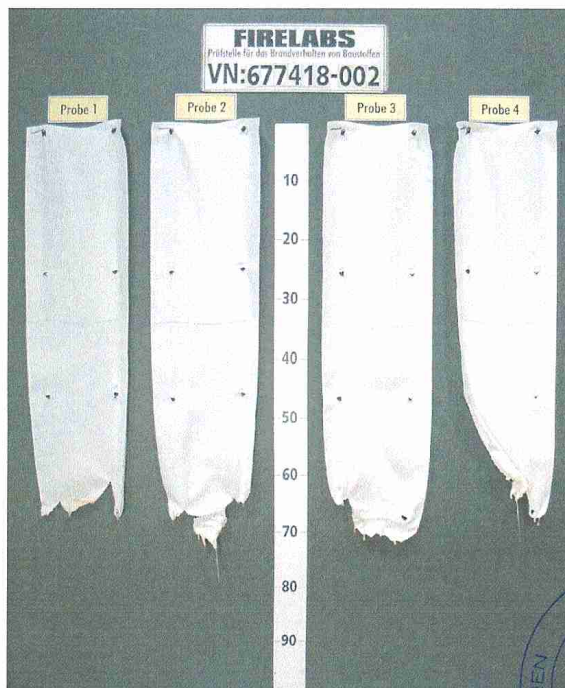
Bild 4
Aussehen des Probekörpers nach dem Brandversuch
